龙湖镇康桥那云溪住宅小区建设项目  
2022年第2季度水土保持监测报告表

建设单位：郑州康文置业有限公司

编制单位：河南盛源水利技术咨询有限公司

2022年7月

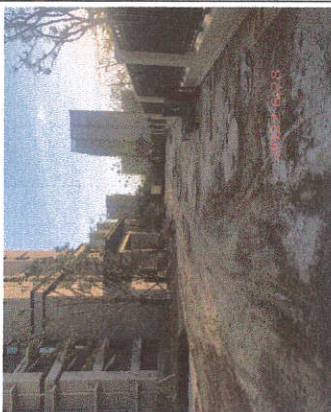
| 编号 | 水土流失防治区名称 | 地理位置 | | 扰动面积单位 (m²) | | | 水土保持工程进度 | 存在问题与建议 | 现场照片 | 备注 |
|---|---|---|---|---|---|---|---|---|---|---|
| 1 | 项目建<br>设区 | E: 113°41'27.13"<br>N: 34°35'5.22" | 119#楼旁 | 206500 | 0 | 206500 | 屋面栏杆安装完<br>成，连廊涂料收<br>尾中 | 临时排水<br>需进一步<br>完善 | | |

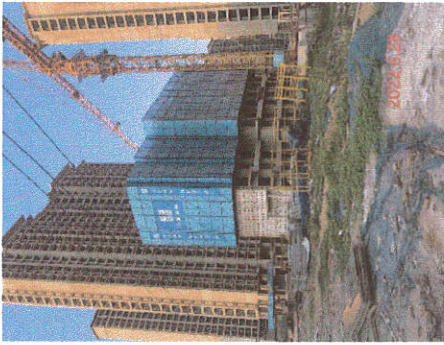
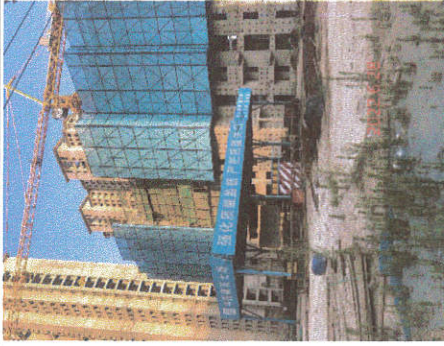
| 编号 | 水土流失防治区名称 | 地理位置 | | 扰动面积单位 (m <sup>2</sup> ) | | | 水土保持工程进度 | 存在问题与建议 | 现场照片 | | 备注 |
|---|---|---|---|---|---|---|---|---|---|---|---|
| 5 | 项目建设区 | E:113°41'28.04"<br>N:34°34'57.84" | 203#楼旁 | 206500 | 0 | 206500 | 正在进行主体施工 | 及时做好临时防护措施 | | | |

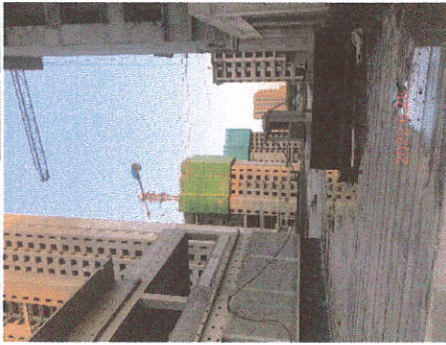
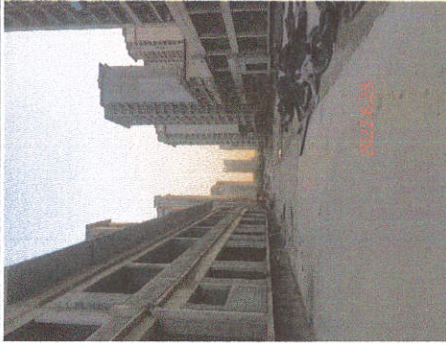
| 编号 | 水土流失防治区名称 | 地理位置 | | 扰动面积单位 (m <sup>2</sup> ) | | | 水土保持工程进度 | 存在问题与建议 | 现场照片 | | 备注 |
|---|---|---|---|---|---|---|---|---|---|---|---|
| 6 | 项目建设区 | E:113°41'30.39"<br>N:34°35'2.38" | 220#楼旁 | 206500 | 0 | 206500 | 砌体施工已完成，内墙正在抹灰 | 及时做好临时防护措施 | | | |

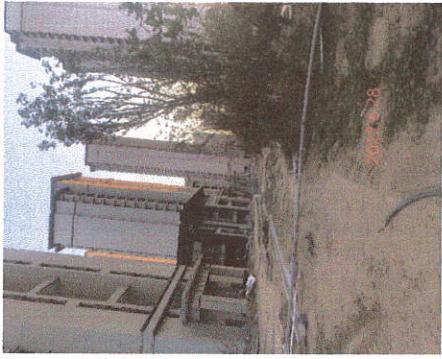
| 编号 | 水土流失防治区名称 | 地理位置 | | 扰动面积单位 (m <sup>2</sup> ) | | | 水土保持工程进度 | 存在问题与建议 | 现场照片 | 备注 |
|---|---|---|---|---|---|---|---|---|---|---|
| 7 | 项目建设区 | E:113°41'28.81"<br>N:34°35'9.19" | 107#楼旁 | 206500 | 0 | 206500 | 砌体施工已完成, 外墙涂料施工中 | 及时做好临时防护措施 | | |

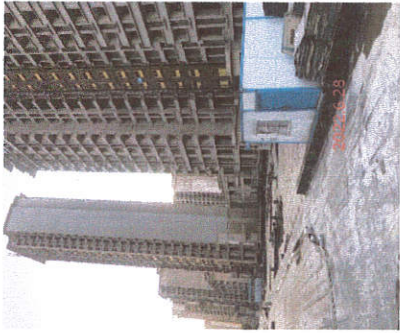
| 编号 | 水土流失防治区名称 | 地理位置 | | 扰动面积单位 (m <sup>2</sup> ) | | | 水土保持工程进度 | 存在问题与建议 | 现场照片 | 备注 |
|---|---|---|---|---|---|---|---|---|---|---|
| 8 | 项目建设区 | E:113°41'23.66"<br>N:34°35'0.71" | 223#楼旁 | 206500 | 0 | 206500 | 主体封顶完成 | 及时做好临时防护措施 | | |
