珈誉时尚花园

水土保持设施验收报告

建设单位：深圳市鸿荣源控股（集团）有限公司

编制单位：深圳市泰然生态环境咨询有限公司

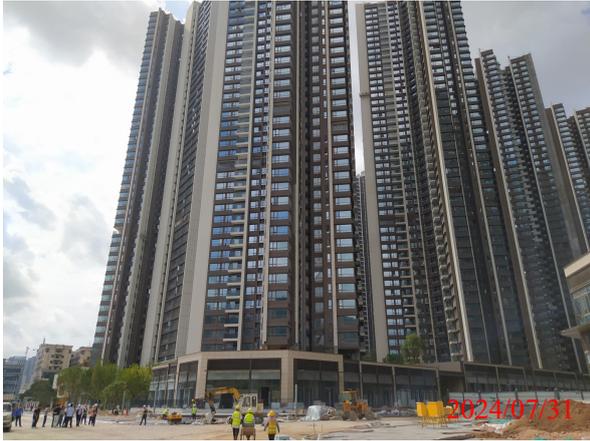
①：8 栋、1 栋主体现状（北-南）

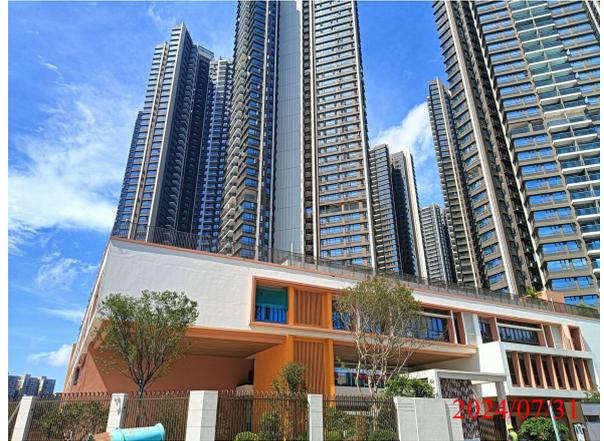
②：4 栋幼儿园现状（北-南）

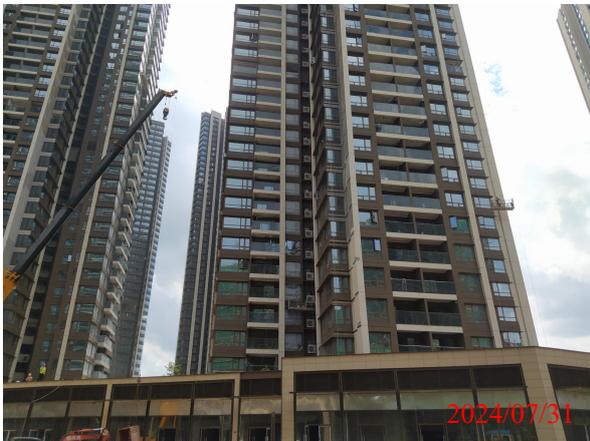
③：5 栋、6 栋主体现状（东-西）

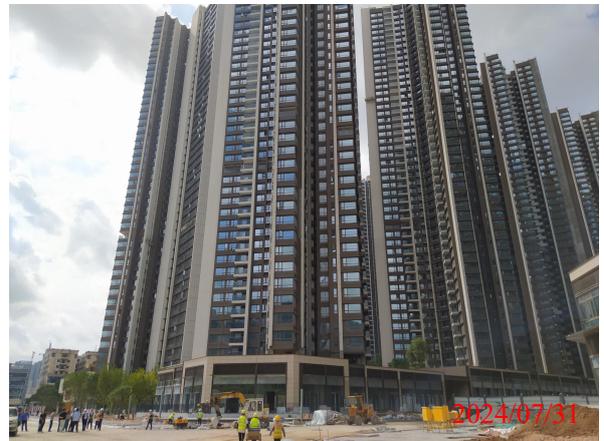
④：6 栋、7 栋主体现状（西-东）

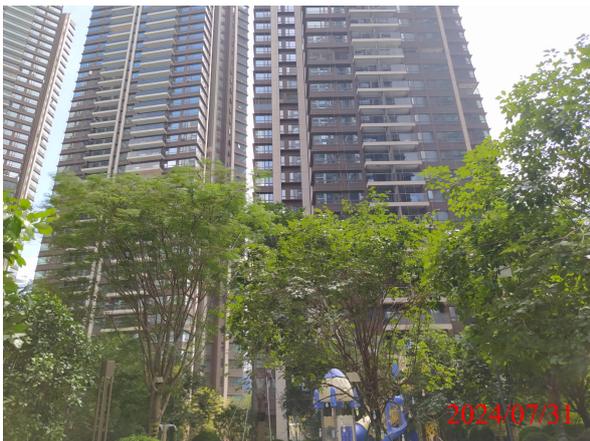
⑤：2 栋、3 栋主体现状（西-东）

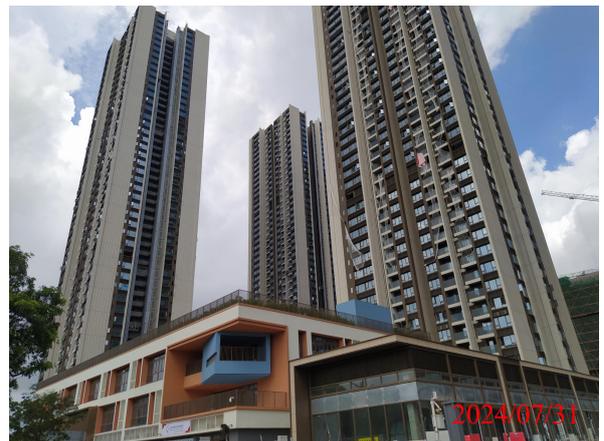
⑥：9 栋、10 栋主体现状（东-西）

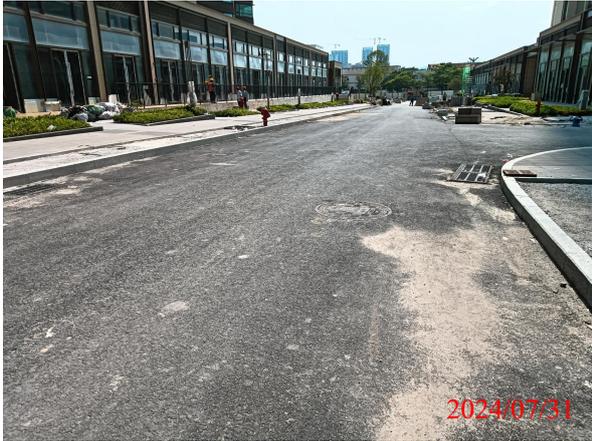
配套道路现状（西-东）

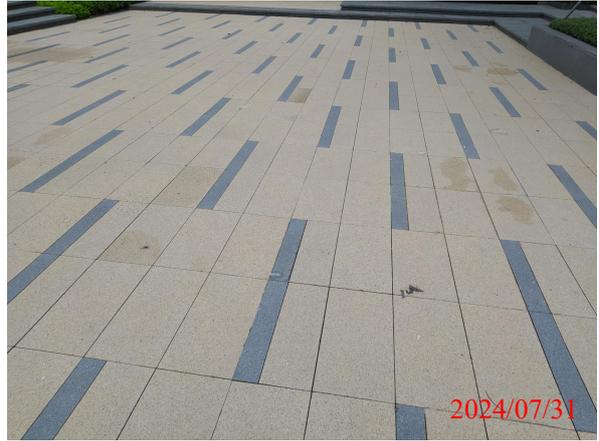
地面铺装现状 1

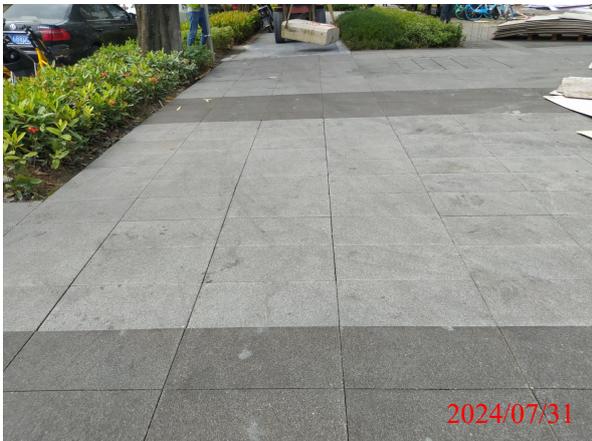
地面铺装现状 2

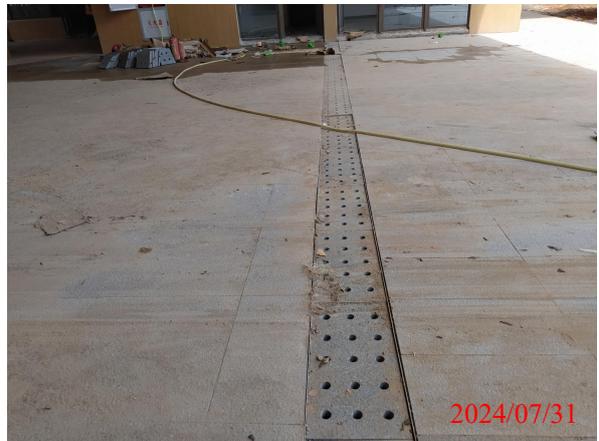
地面排水沟现状 1

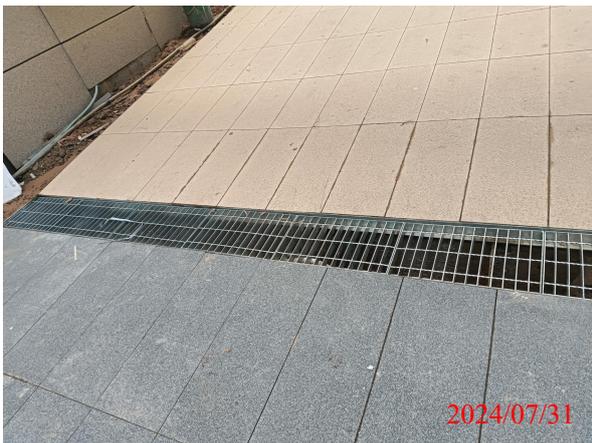
地面排水沟现状 2

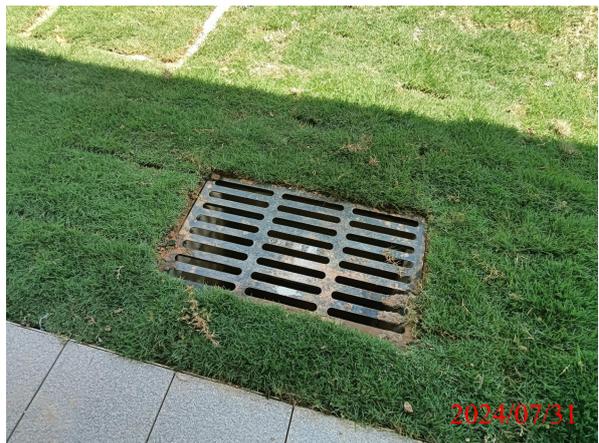
雨水篦子及绿化

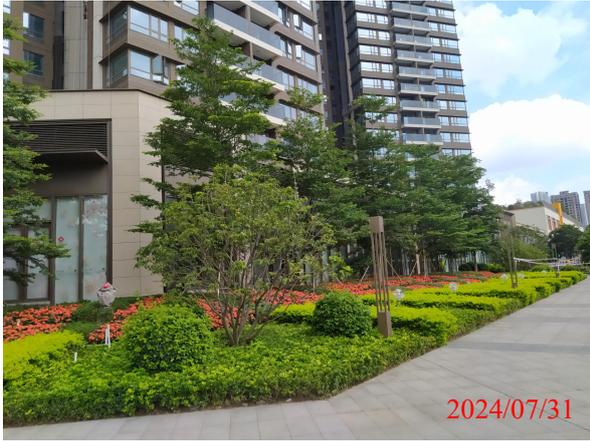
地面绿化 1

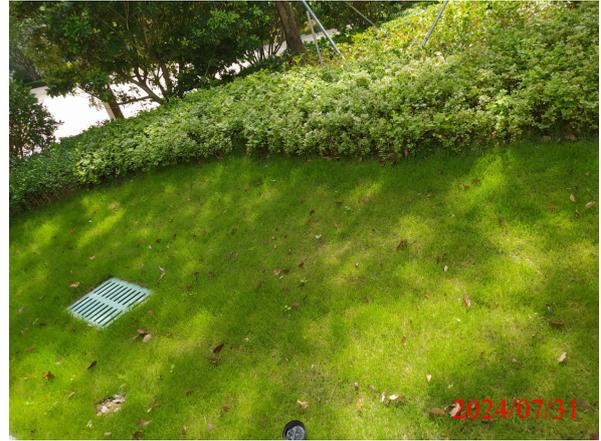
地面绿化 2

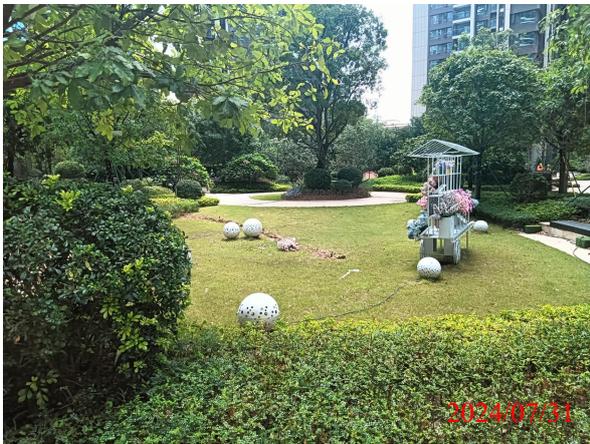
地面绿化 3

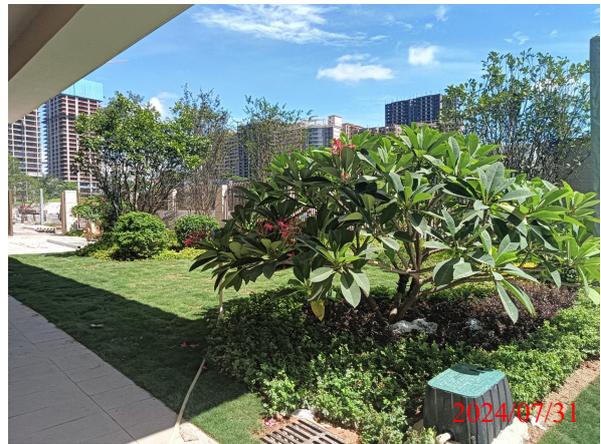
地面绿化 4

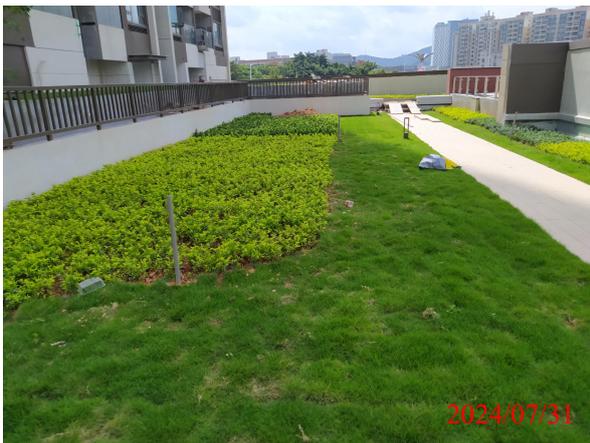
屋顶绿化 1

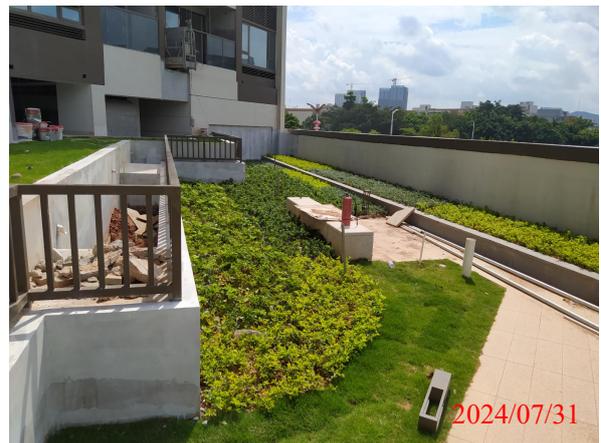
屋顶绿化 2
