融安至从江高速公路一期工程（融安至安太段）

# 水土保持监测季度报告表

（2024 年第 1 季度）

监测单位：广西壮族自治区柳州水利电力勘测设计研究院

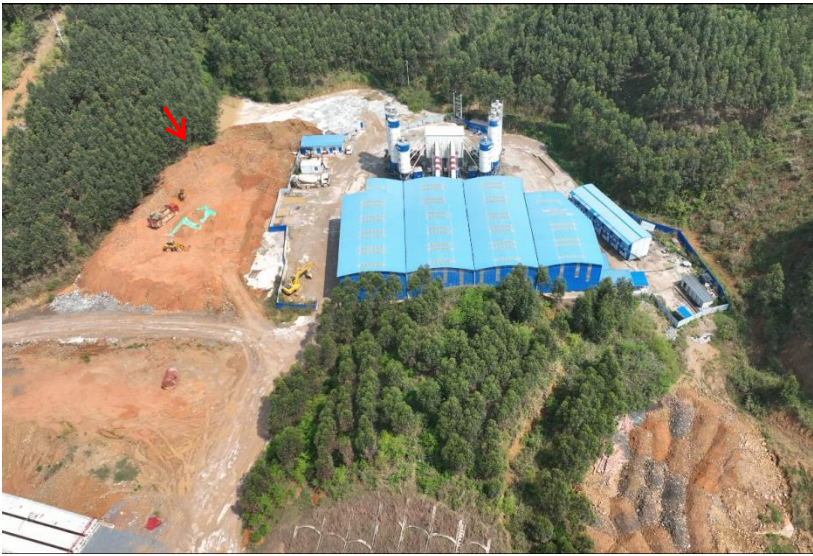
| 弃渣场概况 | | 弃渣场现状照片 |
|---|---|---|
| 1# | 浮石互通 GK0+300<br>右侧弃渣场<br>占地：1.63hm <sup>2</sup><br>已堆渣：6.10 万 m <sup>3</sup> | |
| | 措施实施情况：<br><b>已实施：</b> 东南侧坡脚挡墙<br><b>未实施：</b> 西南侧坡脚挡墙、排水沟、急流槽、沉沙池、土地整治、综合覆绿、密目网苫盖 | |

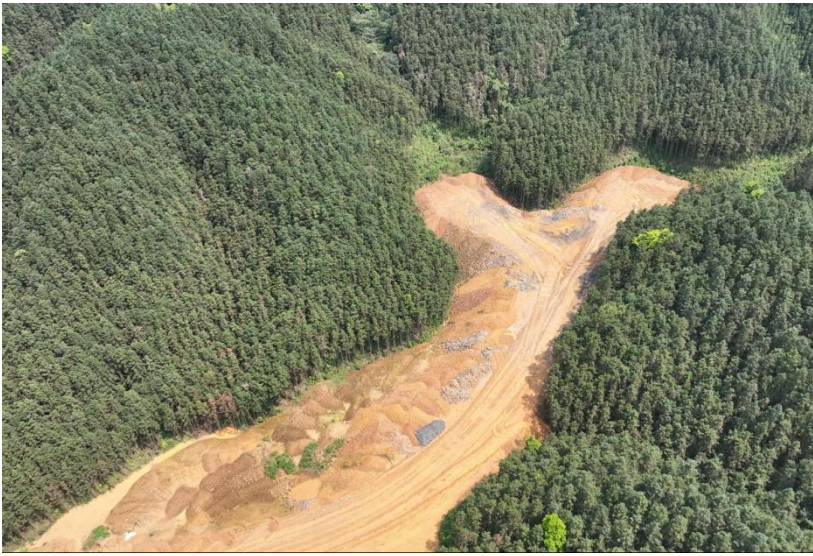
| 弃渣场概况 | | 弃渣场现状照片 |
|---|---|---|
| 3# | K5+550 右侧 10m<br>弃渣场<br>占地：1.36hm <sup>2</sup><br>已堆渣：7.43 万 m <sup>3</sup> | |
| | 措施实施情况：<br><b>已实施：</b> 无<br><b>未实施：</b> 排水沟、表土剥离、表土回覆、综合覆绿、临时拦挡、密目网苫盖 | |

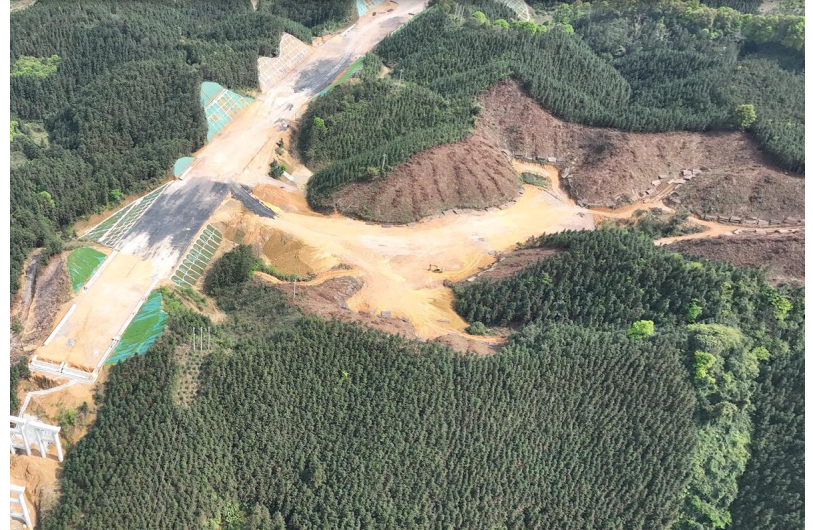
| 弃渣场概况 | | 弃渣场现状照片 |
|---|---|---|
| 4# | ZK9+510 左侧 100m<br>弃渣场<br>占地：2.33hm <sup>2</sup><br>已堆渣：10.24 万 m <sup>3</sup> | |
| | 措施实施情况：<br><b>已实施：</b> 无<br><b>未实施：</b> 排水沟、表土剥离、表土回覆、土地整治、综合覆绿、临时拦挡、密目网苫盖 | |

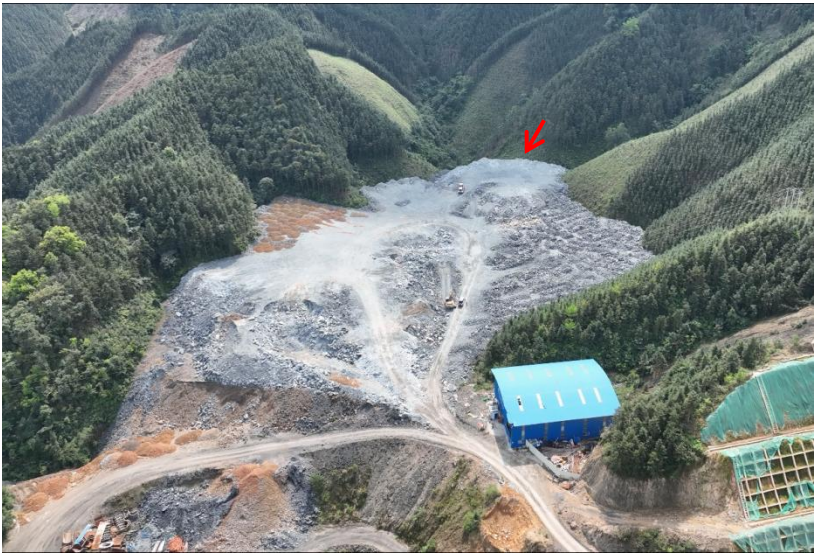
| 弃渣场概况 | | 弃渣场现状照片 |
|---|---|---|
| 5# | ZK10+135 左侧<br>150m 弃渣场<br>占地：3.35hm <sup>2</sup><br>已堆渣：32.82 万 m <sup>3</sup> | |
| | 措施实施情况：<br><b>已实施：</b> 无<br><b>未实施：</b> 边坡分级、<br>拦渣墙、排水沟、急<br>流槽、沉沙池、土地<br>整治、综合覆绿、密<br>目网苫盖 | |

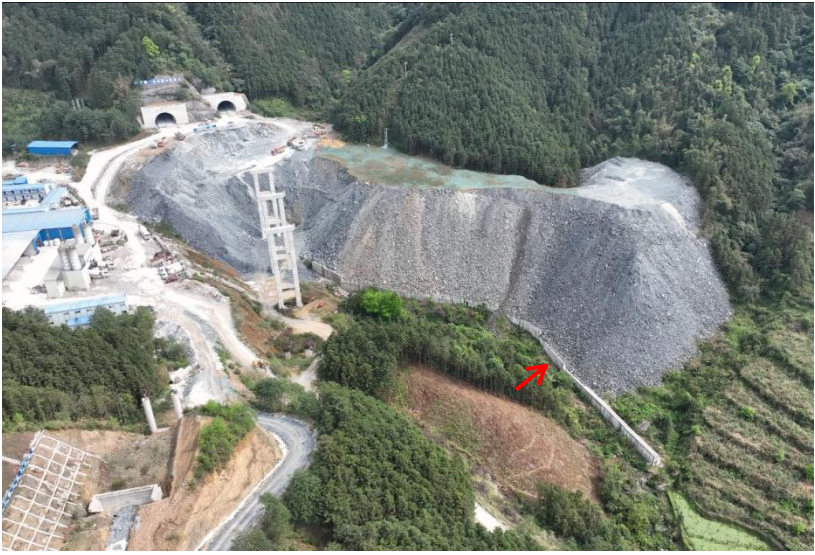
| 弃渣场概况 | | 弃渣场现状照片 |
|---|---|---|
| 6# | ZK13+700 左侧<br>150m 弃渣场<br>占地：1.95hm <sup>2</sup><br>已堆渣：20.57 万 m <sup>3</sup> | |
| | 措施实施情况：<br><b>已实施：</b> 东北侧拦渣<br>墙、 <u>绿化覆土、综合<br/>覆绿（部分实施）</u><br><b>未实施：</b> 边坡分级、<br>排水沟、急流槽、沉<br>沙池、密目网苫盖 | |

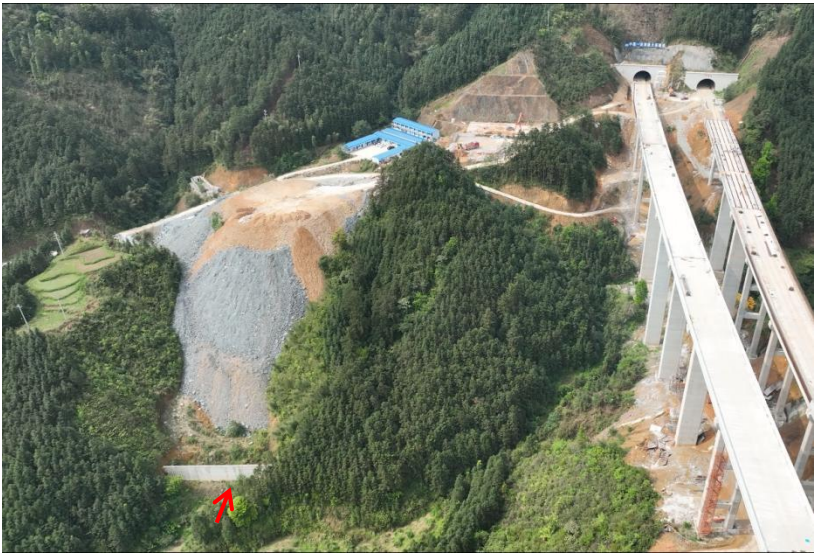
| 弃渣场概况 | | 弃渣场现状照片 |
|---|---|---|
| 7# | ZK14+490 左侧<br>150m 弃渣场<br>占地：1.35hm <sup>2</sup><br>已堆渣：17.20 万 m <sup>3</sup> | |
| | 措施实施情况：<br><b>已实施：</b> 拦渣墙<br><b>未实施：</b> 边坡分级、<br>排水沟、急流槽、沉<br>沙池、土地整治、综<br>合覆绿、密目网苫盖 | |

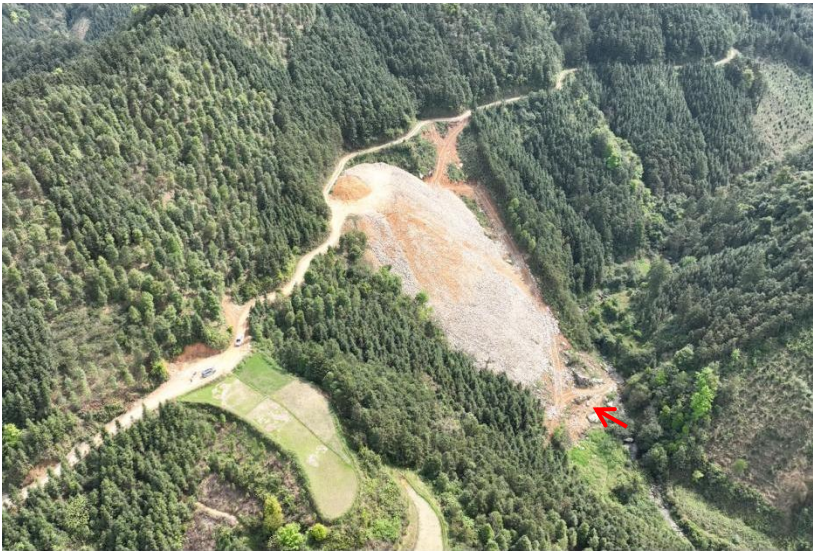
| 弃渣场概况 | | 弃渣场现状照片 |
|---|---|---|
| 8# | K15+300 右侧 300m<br>弃渣场<br>占地：0.56hm <sup>2</sup><br>已堆渣 4.97 万 m <sup>3</sup> | |
| | 措施实施情况：<br><b>已实施：</b> 无<br><b>未实施：</b> 边坡分级、<br>拦渣墙、排水沟、急<br>流槽、沉沙池、土地<br>整治、综合覆绿、密<br>目网苫盖 | |

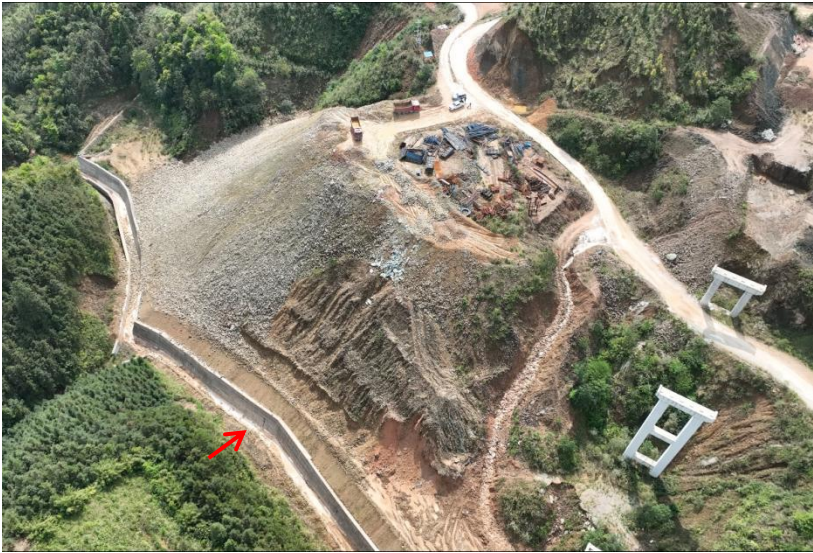
| 弃渣场概况 | | 弃渣场现状照片 |
|---|---|---|
| 9# | K16+450 右侧 50m<br>弃渣场<br>占地：2.59hm <sup>2</sup><br>已堆渣：31.51 万 m <sup>3</sup> | |
| | 措施实施情况：<br><b>已实施：</b> 北侧与东北<br>侧拦渣墙、泄洪渠<br><b>未实施：</b> 边坡分级、<br>西北侧拦渣墙、排水<br>沟、急流槽、沉沙池、<br>土地整治、综合覆<br>绿、密目网苫盖 | |

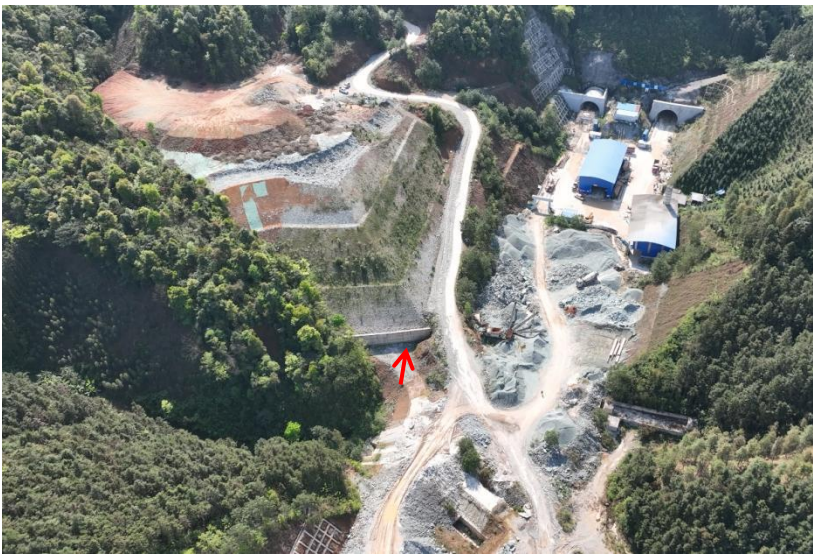
| 弃渣场概况 | | 弃渣场现状照片 |
|---|---|---|
| 10# | K17+350 右侧 50m<br>弃渣场<br>占地：1.19hm <sup>2</sup><br>已堆渣：10.06 万 m <sup>3</sup> | |
| | 措施实施情况：<br><b>已实施：</b> 拦渣墙、土<br>地整治、综合覆绿、<br><u>密目网苫盖（部分实<br/>施）</u><br><b>未实施：</b> 排水沟、急<br>流槽、沉沙池 | |

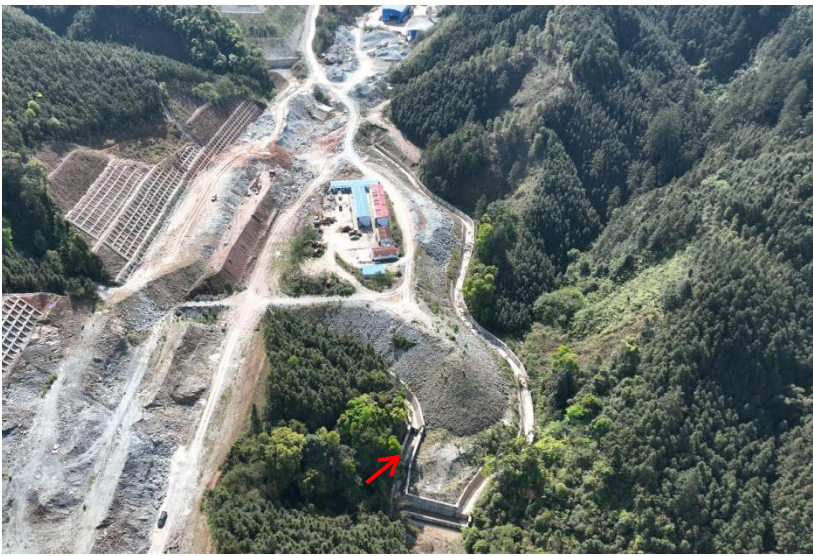
| 弃渣场概况 | | 弃渣场现状照片 |
|---|---|---|
| 11# | ZK17+600 左侧<br>100m 弃渣场<br>占地：1.73hm <sup>2</sup><br>已堆渣：13.07 万 m <sup>3</sup> | |
| | 措施实施情况：<br><b>已实施：</b> 拦渣墙、坡脚泄洪渠、 <u>土地整治</u> 、 <u>综合覆绿</u> （部分实施）<br><b>未实施：</b> 边坡分级、排水沟、密目网苫盖 | |

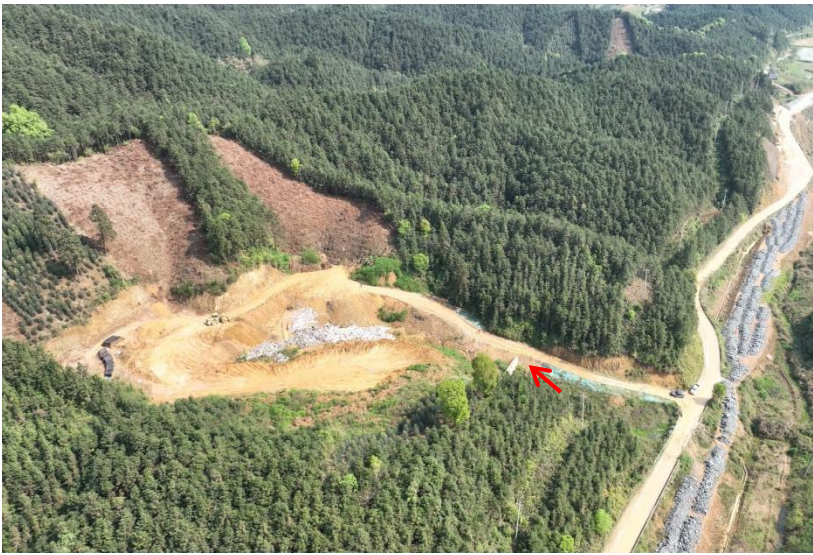
| 弃渣场概况 | | 弃渣场现状照片 |
|---|---|---|
| 12# | LAK2+950 左侧 50m<br>弃渣场<br>占地：1.44hm <sup>2</sup><br>已堆渣：7.88 万 m <sup>3</sup> | |
| | 措施实施情况：<br><b>已实施：</b> 拦渣墙、 <u>土地整治</u> 、 <u>综合覆绿</u> 、 <u>密目网苫盖</u> （部分实施）<br><b>未实施：</b> 边坡分级、排水沟、急流槽、沉沙池 | |

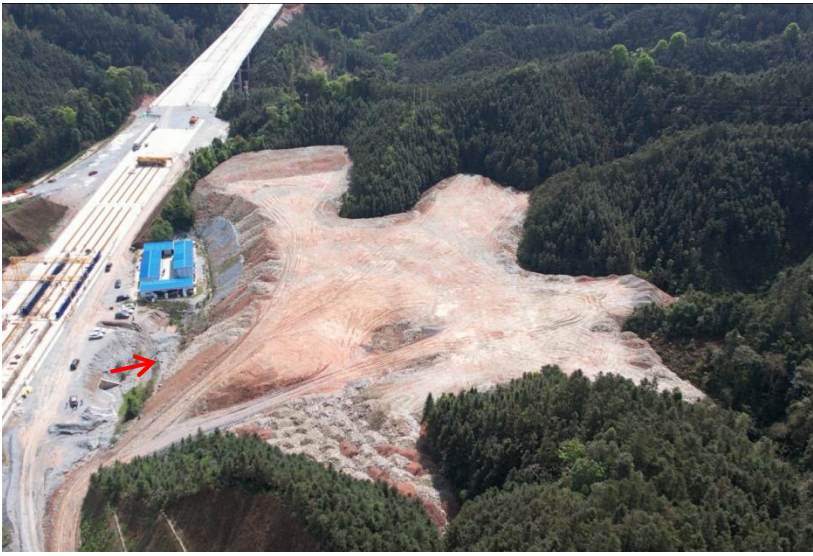
| 弃渣场概况 | | 弃渣场现状照片 |
|---|---|---|
| 15# | K19+300 左侧 20m<br>弃渣场<br>占地：2.30hm <sup>2</sup><br>已堆渣：15.24 万 m <sup>3</sup> | |
| | 措施实施情况：<br><b>已实施：</b> 无<br><b>未实施：</b> 拦渣墙、边坡分级、排水沟、沉沙池、 <u>土地整治</u> 、 <u>综合覆绿</u> 、 <u>密目网苫盖</u> | |

| | <p>5、加强表土堆放管理，防止表土被其他弃渣覆盖；临时堆土场应采取临时拦挡、临时排水和临时苫盖措施；</p> <p>6、加强环境敏感区域内的施工管理，保障环境敏感区域内无施工临时占地扰动；</p> <p>7、加强施工管理，防止项目弃渣流出项目施工区域外；</p> <p>8、应对 15#、34#弃渣场增加拦挡措施；</p> <p>9、对已实施的植物措施要做好养护管理，对植被生长稀疏造成地表裸露的要及时进行补植或使用密目网苫盖表面；</p> <p>10、加强对已建成的水土保持措施的管护工作，及时清理排水沟和沉沙池内的淤渣；</p> <p>11、建议对 4 级及以上的弃渣场采取经常性巡查措施，若发现不稳定情况，及时削坡降低高度，并分级防护，避免地质灾害的发生；</p> <p>12、尽快落实已批复的《弃渣场变更方案补充报告书》中提出的各项水土保持措施；</p> <p>13、加强对元宝山连接线 LCK0+555~LCK1+800 段的巡查，落实拦挡、排水沉沙和苫盖措施以应对即将到来的雨季；</p> <p>14、将水土保持监测季报和相关单位检查意见在项目部公示，加强水土保持意识，落实整改措施，征询群众意见，避免产生纠纷。</p> |

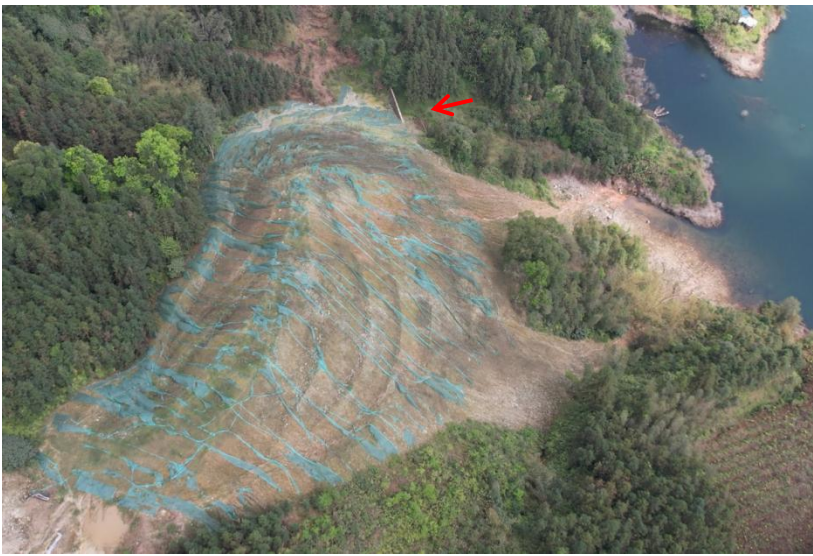
| 弃渣场概况 | | 弃渣场现状照片 |
|---|---|---|
| 16# | K20+650 右侧 50m<br>弃渣场<br>占地：2.39hm <sup>2</sup><br>已堆渣：26.22 万 m <sup>3</sup> | |
| | 措施实施情况：<br><b>已实施：</b> 拦渣墙、土地整治、综合覆绿、 <u>密目网苫盖（部分实施）</u><br><b>未实施：</b> 边坡分级、排水沟、急流槽、沉沙池 | |

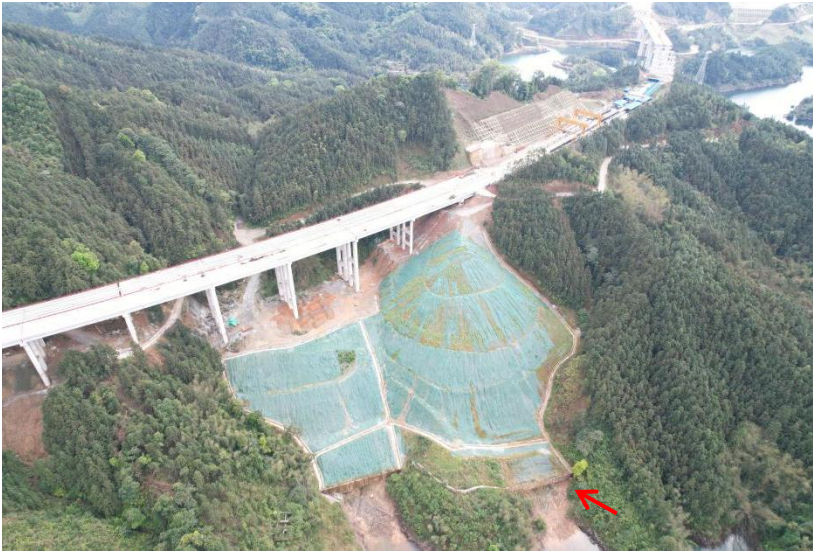
| 弃渣场概况 | | 弃渣场现状照片 |
|---|---|---|
| 17# | K21+000 左侧 10m<br>弃渣场<br>占地：2.44hm <sup>2</sup><br>已堆渣：23.10 万 m <sup>3</sup> | |
| | 措施实施情况：<br><b>已实施：</b> 拦渣墙、边坡分级、土地整治、综合覆绿、密目网苫盖、排水沟、急流槽<br><b>未实施：</b> 沉沙池 | |

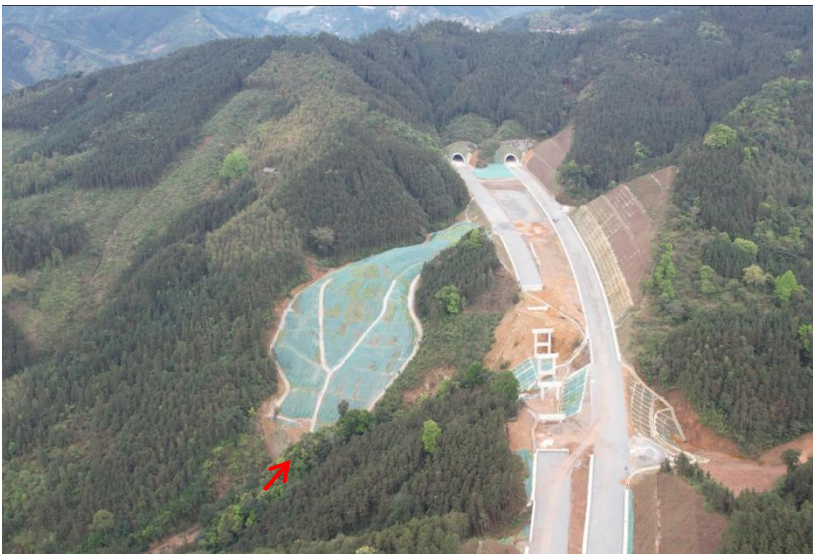
| 弃渣场概况 | | 弃渣场现状照片 |
|---|---|---|
| 18# | ZK22+000 左侧 10m<br>弃渣场<br>占地：2.62hm <sup>2</sup><br>已堆渣：23.25 万 m <sup>3</sup> | |
| | 措施实施情况：<br><b>已实施：</b> 边坡分级、拦渣墙、排水沟、急流槽、土地整治、综合覆绿，密目网苫盖<br><b>未实施：</b> 沉沙池 | |

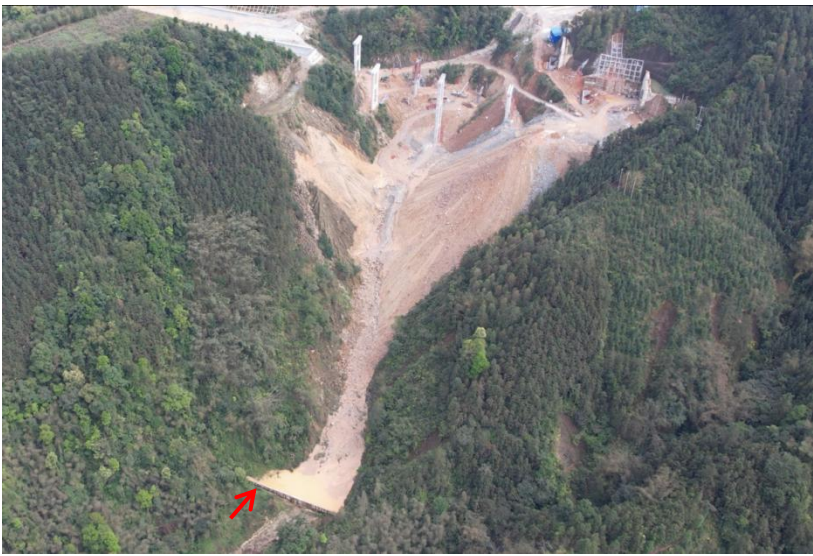
| 弃渣场概况 | | 弃渣场现状照片 |
|---|---|---|
| 19# | ZK22+800 左侧 10m<br>弃渣场<br>占地：4.68hm <sup>2</sup><br>已堆渣：53.24 万 m <sup>3</sup> | |
| | 措施实施情况：<br><b>已实施：</b> 拦渣墙<br><b>未实施：</b> 边坡分级、排水沟、急流槽、沉沙池、土地整治、综合覆绿、密目网苫盖 | |

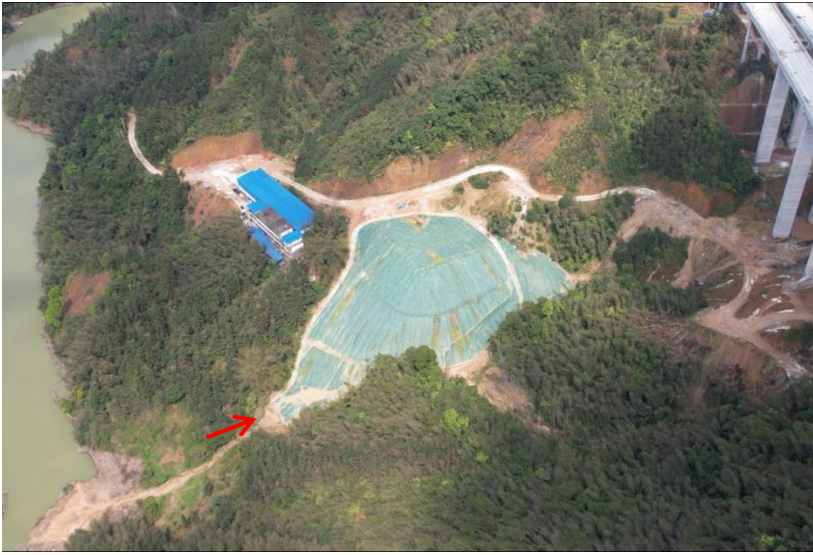
| 弃渣场概况 | | 弃渣场现状照片 |
|---|---|---|
| 20# | ZK23+500 左侧 10m<br>弃渣场<br>占地：1.63hm <sup>2</sup><br>已堆渣：17.93 万 m <sup>3</sup> | |
| | 措施实施情况：<br><b>已实施：</b> 拦渣墙、边坡分级、急流槽、排水沟、土地整治、综合覆绿、密目网苫盖<br><b>未实施：</b> 分级平台排水沟、沉沙池 | |

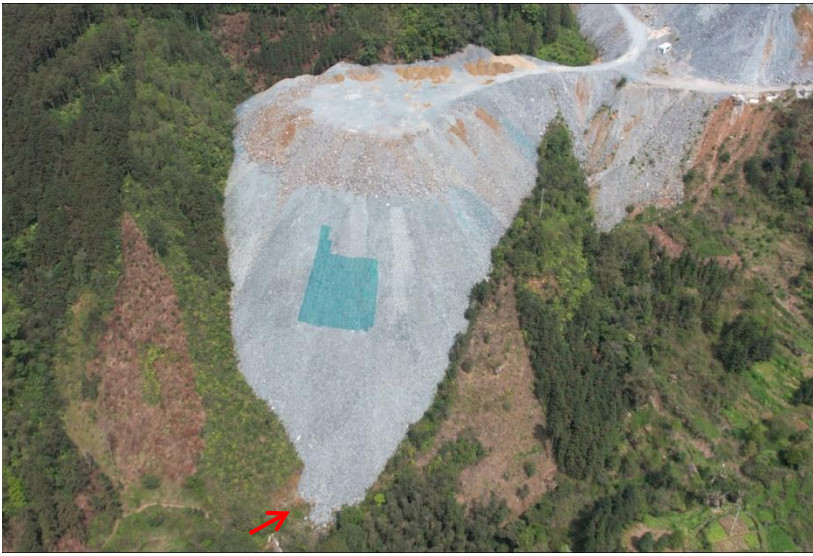
| 弃渣场概况 | | 弃渣场现状照片 |
|---|---|---|
| 21# | ZK25+800 左侧<br>130m 弃渣场<br>占地：1.66hm <sup>2</sup><br>已堆渣：36.02 万 m <sup>3</sup> | |
| | 措施实施情况：<br><b>已实施：</b> 拦渣墙、 <u>密目网苫盖（部分实施）</u><br><b>未实施：</b> 边坡分级、排水沟、急流槽、沉沙池、土地整治、综合覆绿 | |

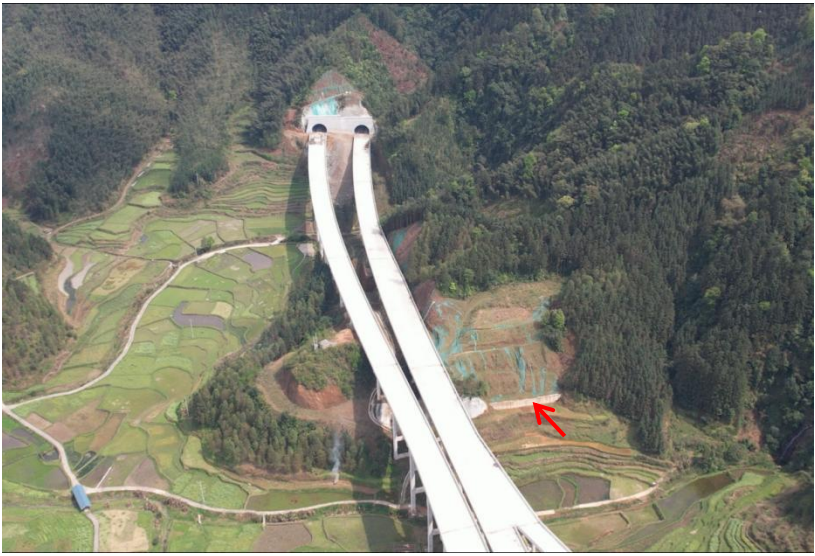
| 弃渣场概况 | | 弃渣场现状照片 |
|---|---|---|
| 22# | K28+000 左侧 10m<br>弃渣场<br>占地：0.62hm <sup>2</sup><br>已堆渣：3.78 万 m <sup>3</sup> | |
| | 措施实施情况：<br><b>已实施：</b> 拦渣墙、边坡分级、 <u>土地整治</u> 、 <u>综合覆绿</u> 、 <u>密目网苫盖</u> （部分实施）<br><b>未实施：</b> 排水沟、急流槽、沉沙池 | |

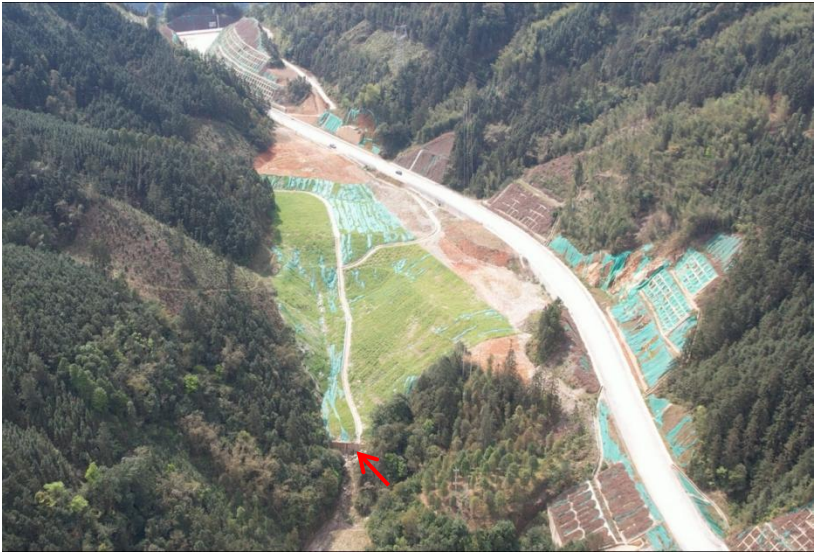
| 弃渣场概况 | | 弃渣场现状照片 |
|---|---|---|
| 23# | ZK29+300 左侧<br>120m 弃渣场<br>占地：2.06hm <sup>2</sup><br>已堆渣：21.61 万 m <sup>3</sup> | |
| | 措施实施情况：<br><b>已实施：</b> 拦渣墙、边坡分级、排水沟、急流槽、土地整治、综合覆绿、密目网苫盖<br><b>未实施：</b> 沉沙池、分级平台排水沟 | |

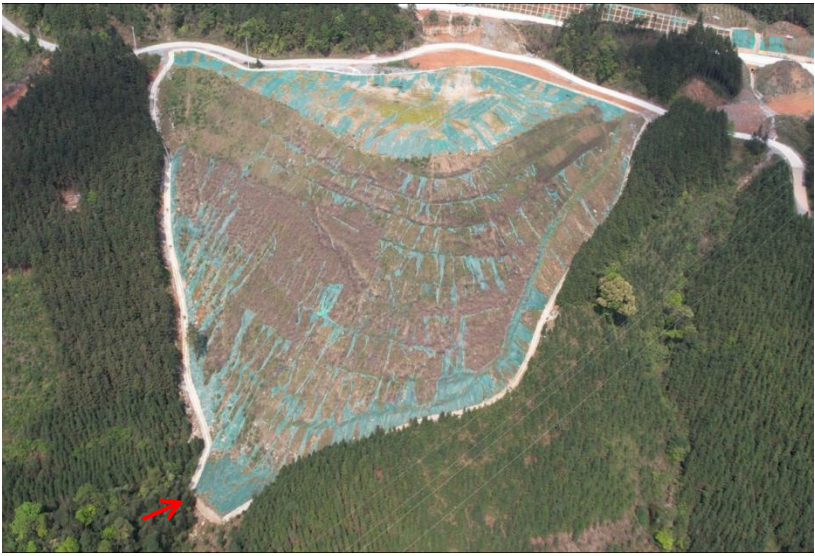
| 弃渣场概况 | | 弃渣场现状照片 |
|---|---|---|
| 24# | GLK74+200 左侧<br>50m 弃渣场<br>占地：3.69hm <sup>2</sup><br>已堆渣：60.08 万 m <sup>3</sup> | |
| | 措施实施情况：<br><b>已实施：</b> 拦渣墙、边坡分级、排水沟、急流槽、土地整治、 <u>综合覆绿</u> 、 <u>密目网苫盖</u> （部分实施）<br><b>未实施：</b> 分级平台排水沟、沉沙池 | |

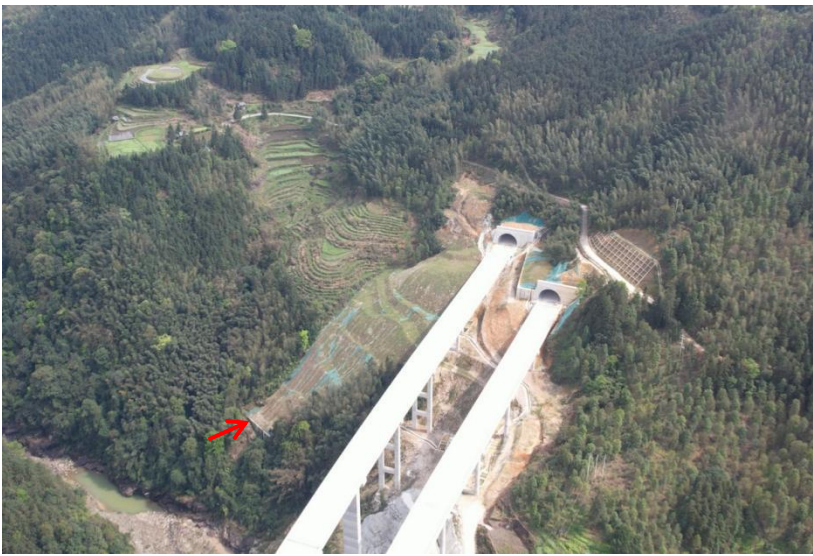
| 弃渣场概况 | | 弃渣场现状照片 |
|---|---|---|
| 25# | K30+760 右侧 10m<br>弃渣场<br>占地：0.70 万 m <sup>3</sup><br>已堆渣：6.49 万 m <sup>3</sup> | |
| | 措施实施情况：<br><b>已实施：</b> 拦渣墙、边坡分级、土地整治、综合覆绿、密目网苫盖<br><b>未实施：</b> 排水沟、急流槽、沉沙池 | |

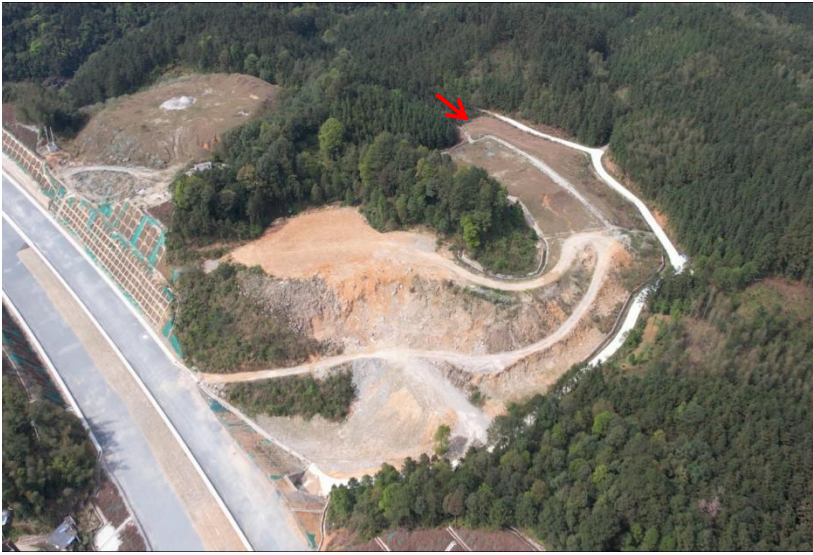
| 弃渣场概况 | | 弃渣场现状照片 |
|---|---|---|
| 26# | K31+200 右侧 20m<br>弃渣场<br>占地：2.14hm <sup>2</sup><br>已堆渣：13.14 万 m <sup>3</sup> | |
| | 措施实施情况：<br><b>已实施：</b> 拦渣墙、边坡分级、排水沟、土地整治、综合覆绿（部分实施）<br><b>未实施：</b> 平台排水沟、密目网苫盖 | |

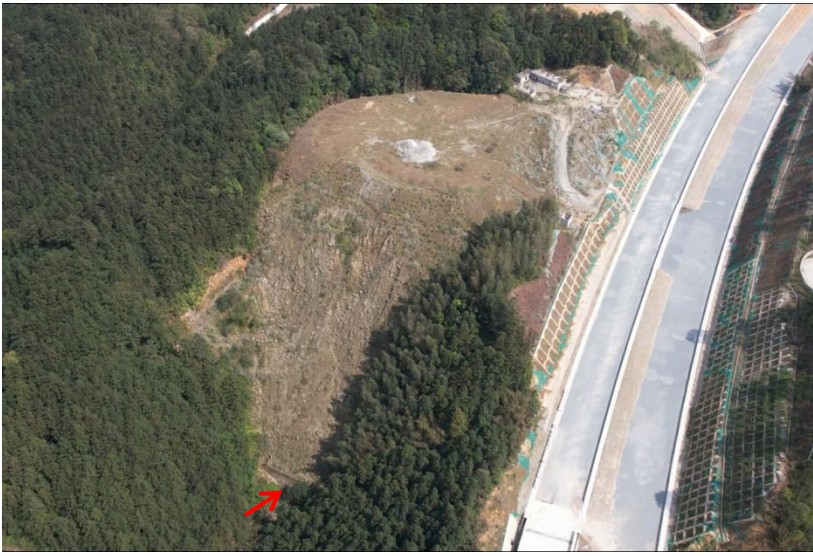
| 弃渣场概况 | | 弃渣场现状照片 |
|---|---|---|
| 27# | K31+400 右侧 20m<br>弃渣场<br>占地：1.62hm <sup>2</sup><br>已堆渣：23.00 万 m <sup>3</sup> | |
| | 措施实施情况：<br><b>已实施：</b> 拦渣墙、土地整治、综合覆绿<br><b>未实施：</b> 排水沟、急流槽、沉沙池 | |

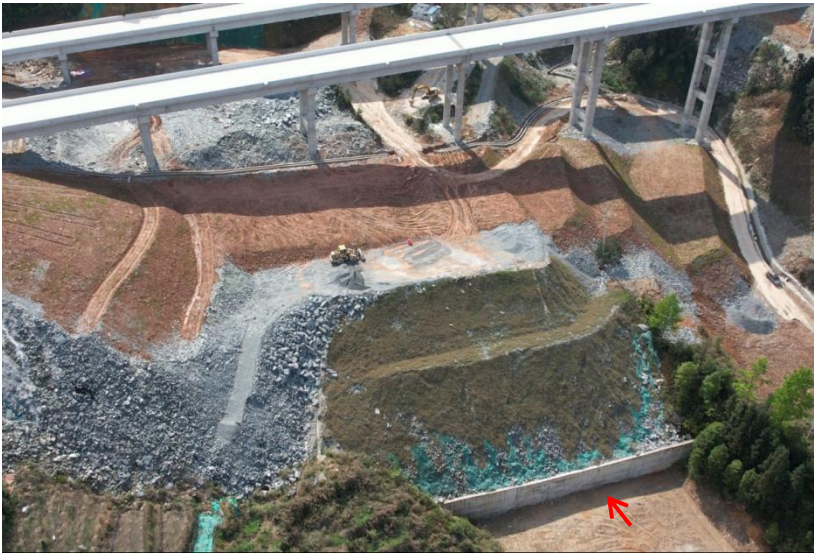
| 弃渣场概况 | | 弃渣场现状照片 |
|---|---|---|
| 28# | K34+250 右侧 10m<br>弃渣场<br>占地：1.26hm <sup>2</sup><br>已堆渣：14.50 万 m <sup>3</sup> | |
| | 措施实施情况：<br><b>已实施：</b> 拦渣墙、边坡分级、 <u>土地整治</u> 、 <u>综合覆绿</u> 、 <u>密目网苫盖</u> （部分实施）<br><b>未实施：</b> 排水沟、急流槽、沉沙池 | |

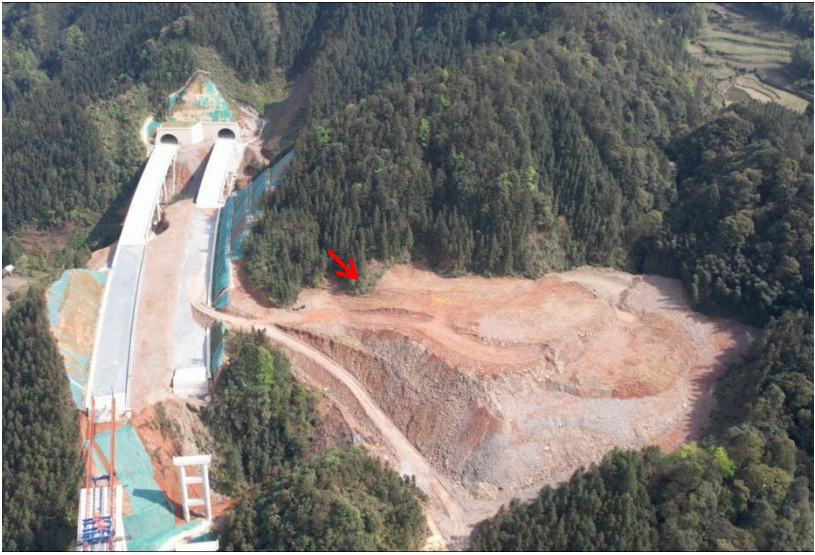
| 弃渣场概况 | | 弃渣场现状照片 |
|---|---|---|
| 29# | K35+250 左侧 50m<br>弃渣场<br>占地：1.98hm <sup>2</sup><br>已堆渣：21.92 万 m <sup>3</sup> | |
| | 措施实施情况：<br><b>已实施：</b> 无<br><b>未实施：</b> 拦渣墙、边坡分级、排水沟、急流槽、土地整治、综合覆绿、密目网苫盖 | |

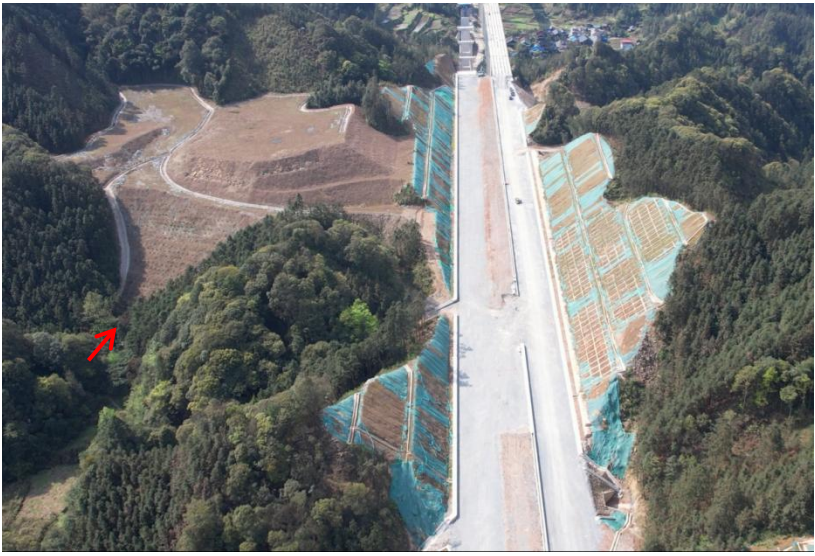
| 弃渣场概况 | | 弃渣场现状照片 |
|---|---|---|
| 30# | K35+700 左侧 10m<br>弃渣场<br>占地：1.58hm <sup>2</sup><br>已堆渣：14.22 万 m <sup>3</sup> | |
| | 措施实施情况：<br><b>已实施：</b> 拦渣墙、边坡分级、排水沟<br><b>未实施：</b> 土地整治、综合覆绿、密目网苫盖、分级平台排水沟、沉沙池 | |

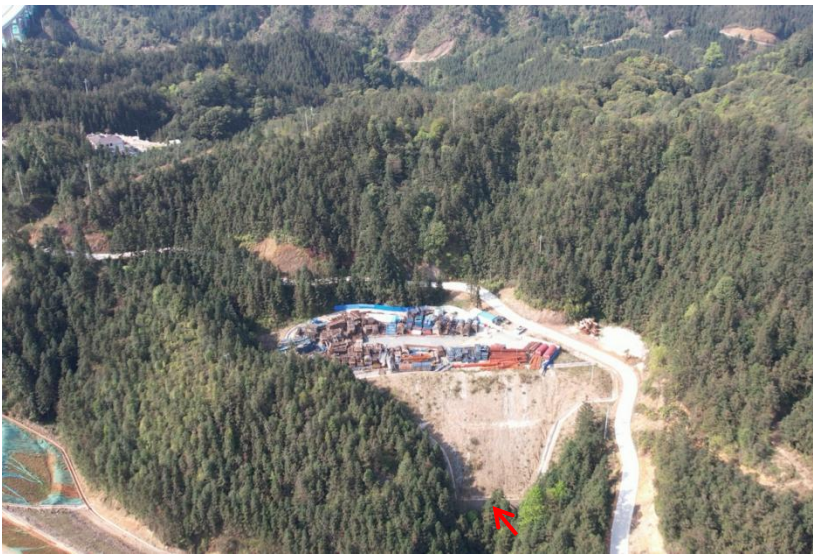
| 弃渣场概况 | | 弃渣场现状照片 |
|---|---|---|
| 31# | K38+000 右侧 250m<br>弃渣场<br>占地：0.66hm <sup>2</sup><br>已堆渣：3.39 万 m <sup>3</sup> | |
| | 措施实施情况：<br><b>已实施：</b> 拦渣墙、边坡分级、排水沟、 <u>土地整治、综合覆绿</u> （部分实施）<br><b>未实施：</b> 分级平台排水沟、沉沙池、密目网苫盖 | |

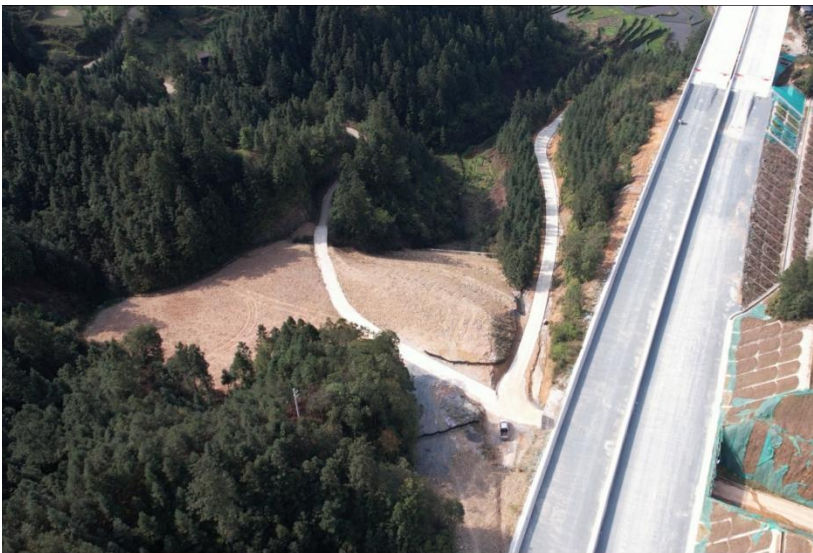
| 弃渣场概况 | | 弃渣场现状照片 |
|---|---|---|
| 32# | K38+400 左侧 10m<br>弃渣场<br>占地：0.66hm <sup>2</sup><br>已堆渣：3.75 万 m <sup>3</sup> | |
| | 措施实施情况：<br><b>已实施：</b> 拦渣墙、边坡分级<br><b>未实施：</b> 排水沟、沉沙池、土地整治、综合覆绿、密目网苫盖 | |

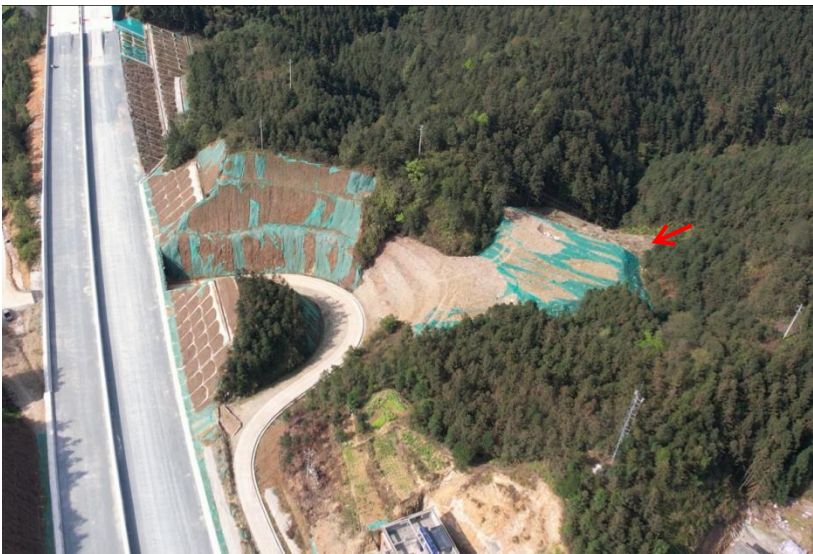
| 弃渣场概况 | | 弃渣场现状照片 |
|---|---|---|
| 33# | K38+410 右侧 50m<br>弃渣场<br>占地：0.51hm <sup>2</sup><br>已堆渣：2.91 万 m <sup>3</sup> | |
| | 措施实施情况：<br><b>已实施：</b> 边坡分级、 <u>密目网苫盖</u> （部分实施）<br><b>未实施：</b> 拦渣墙、排水沟、沉沙池、土地整治、综合覆绿 | |

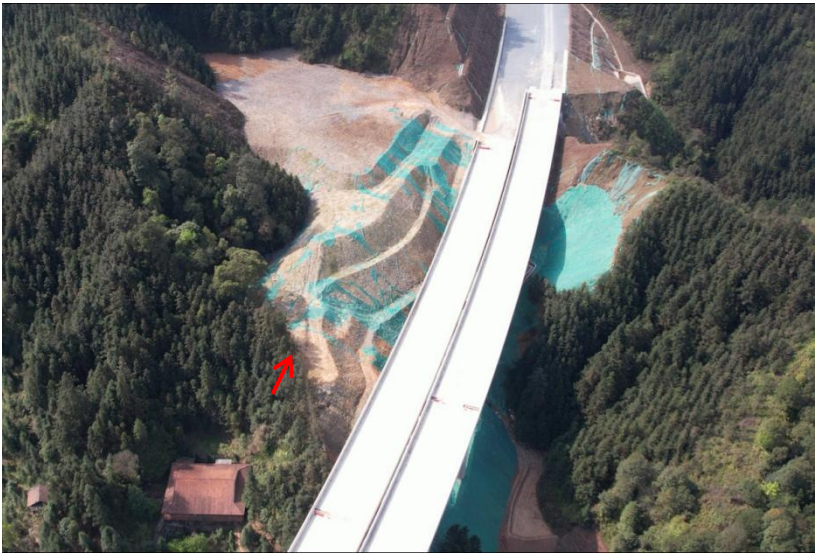
| 弃渣场概况 | | 弃渣场现状照片 |
|---|---|---|
| 34# | K39+000 左侧 10m<br>弃渣场<br>占地：0.83hm <sup>2</sup><br>已堆渣：7.35 万 m <sup>3</sup> | |
| | 措施实施情况：<br><u>已实施</u> ：边坡分级、<br>密目网苫盖（部分实施）<br>未实施：拦渣墙、排<br>水沟、急流槽、沉沙<br>池、土地整治、综合<br>覆绿 | |

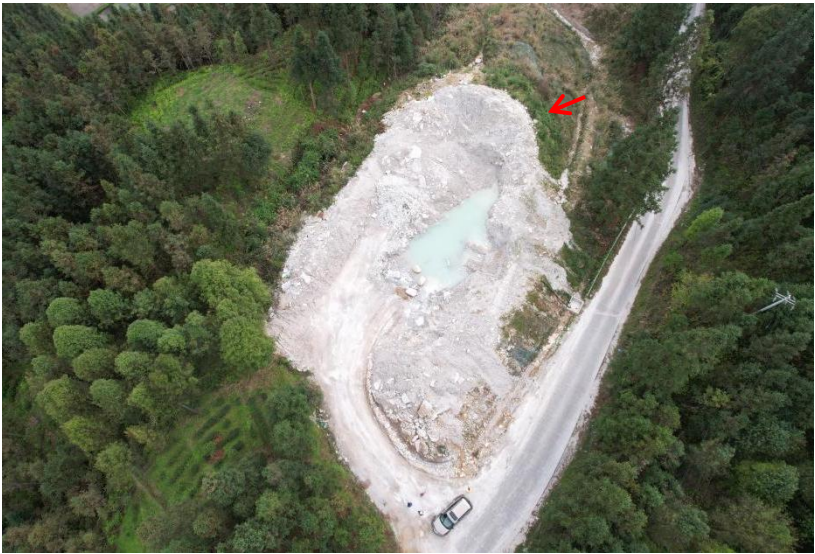
| 弃渣场概况 | | 弃渣场现状照片 |
|---|---|---|
| 36# | K39+700 右侧 1km<br>弃渣场<br>占地：0.33hm <sup>2</sup><br>已堆渣：1.31 万 m <sup>3</sup> | |
| | 措施实施情况：<br><u>已实施</u> ：拦渣墙、沉<br>沙池、排水沟（部分<br>实施）<br>未实施：边坡分级、<br>分级平台排水沟、土<br>地整治、综合覆绿、<br>密目网苫盖 | |

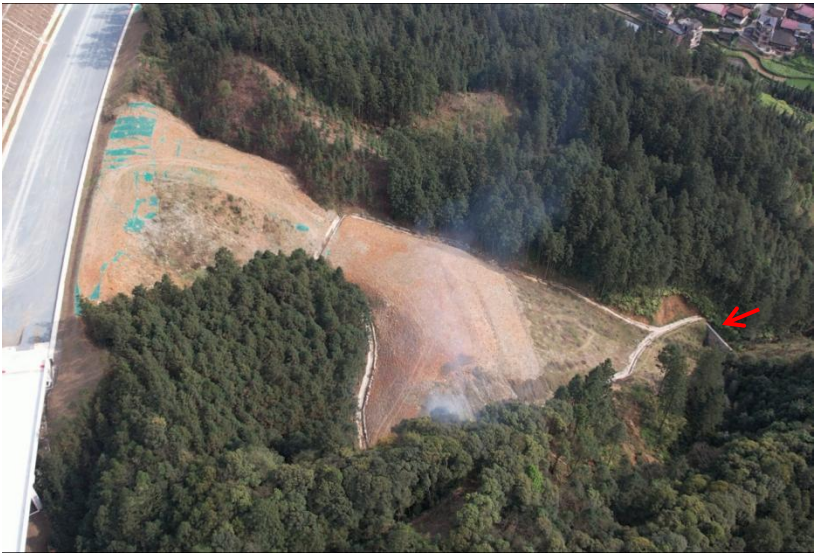
| 弃渣场概况 | | 弃渣场现状照片 |
|---|---|---|
| 37# | K40+550 左侧 20m<br>弃渣场<br>占地：1.10hm <sup>2</sup><br>已堆渣：12.57 万 m <sup>3</sup> | |
| | 措施实施情况：<br><b>已实施：</b> 拦渣墙、边坡分级、排水沟、急流槽、 <u>土地整治</u> 、 <u>综合覆绿</u> 、 <u>密目网苫盖</u> （部分实施）<br><b>未实施：</b> 分级平台排水沟、沉沙池 | |

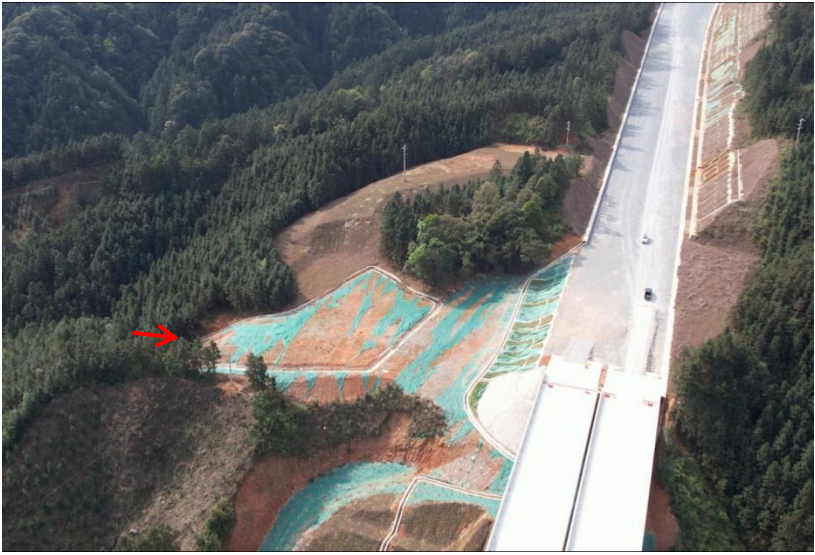
| 弃渣场概况 | | 弃渣场现状照片 |
|---|---|---|
| 38# | K41+050 左侧 10m<br>弃渣场<br>占地：0.97hm <sup>2</sup><br>已堆渣：8.20 万 m <sup>3</sup> | |
| | 措施实施情况：<br><b>已实施：</b> 拦渣墙、边坡分级、排水沟、 <u>土地整治</u> 、 <u>综合覆绿</u> 、 <u>密目网苫盖</u> （部分实施）<br><b>未实施：</b> 沉沙池 | |

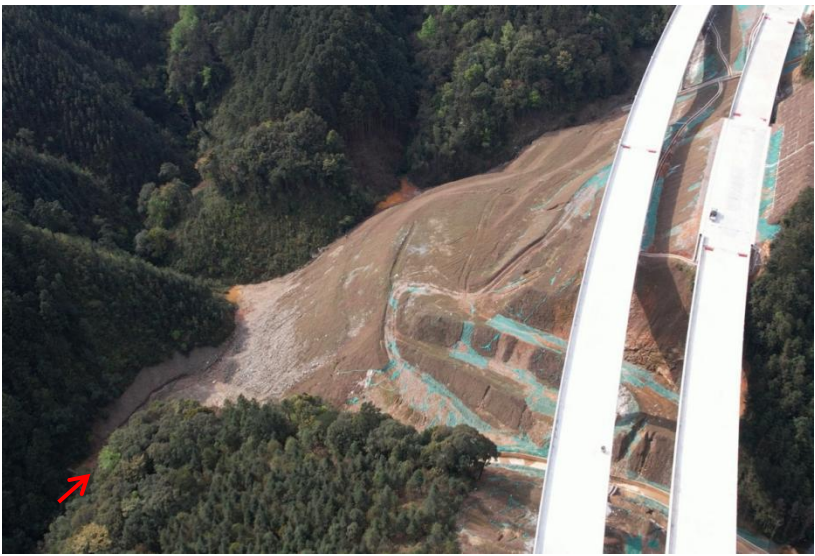
| 弃渣场概况 | | 弃渣场现状照片 |
|---|---|---|
| 39# | K41+700 左侧 10m<br>弃渣场<br>占地：2.00hm <sup>2</sup><br>已堆渣：15.53 万 m <sup>3</sup> | |
| | 措施实施情况：<br><b>已实施：</b> 拦渣墙、边坡分级、 <u>土地整治</u> 、 <u>综合覆绿</u> 、 <u>密目网苫盖</u> （部分实施）<br><b>未实施：</b> 排水沟、急流槽、沉沙池 | |

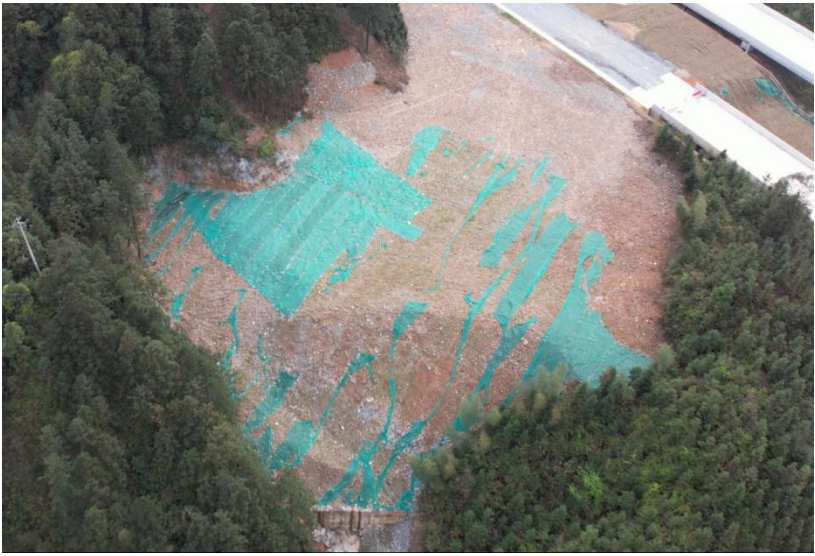
| 弃渣场概况 | | 弃渣场现状照片 |
|---|---|---|
| 40# | LCK3+900 左侧<br>200m 弃渣场<br>占地：0.80hm <sup>2</sup><br>已堆渣：4.61 万 m <sup>3</sup> | |
| | 措施实施情况：<br><u>已实施：拦渣墙、土地整治、综合覆绿、密目网苫盖（部分实施）</u><br>未实施：边坡分级、排水沟、急流槽、沉沙池 | |

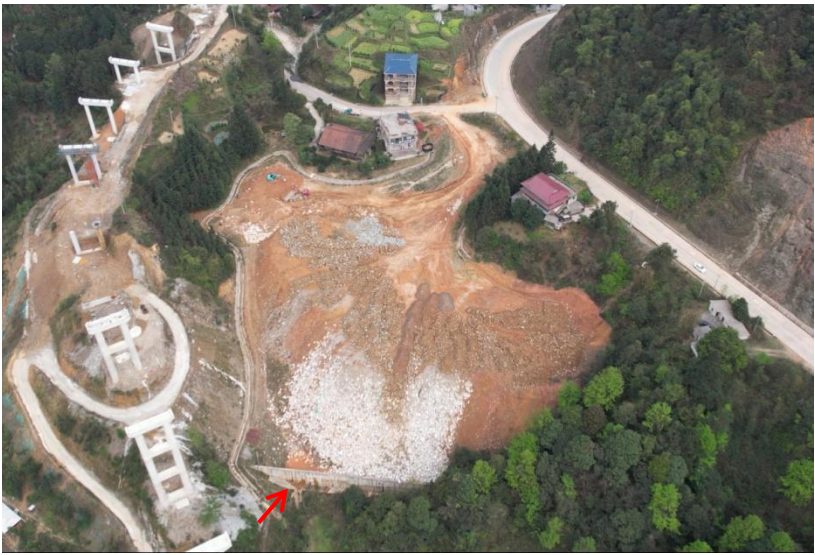
| 弃渣场概况 | | 弃渣场现状照片 |
|---|---|---|
| 41# | LCK2+800 左侧 20m<br>弃渣场<br>占地：1.51hm <sup>2</sup><br>已堆渣：10.00 万 m <sup>3</sup> | |
| | 措施实施情况：<br><u>已实施：拦渣墙、排水沟、土地整治、综合覆绿（部分实施）</u><br>未实施：边坡分级、急流槽、分级平台排水沟、沉沙池、密目网苫盖 | |

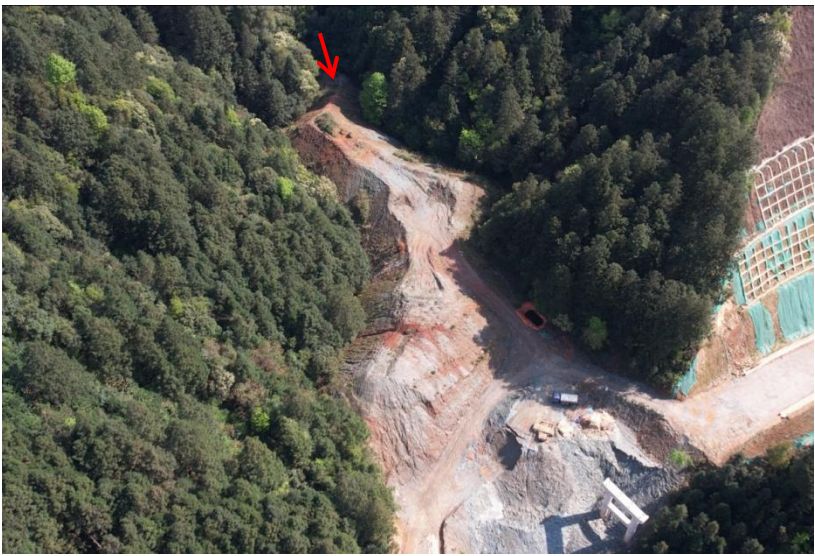
| 弃渣场概况 | | 弃渣场现状照片 |
|---|---|---|
| 42# | LCK0+550 右侧 30m<br>弃渣场<br>占地：0.86hm <sup>2</sup><br>已堆渣：7.81 万 m <sup>3</sup> | |
| | 措施实施情况：<br>已实施：拦渣墙<br>未实施：排水沟、急流槽、沉沙池、土地整治、综合覆绿、密目网苫盖 | |

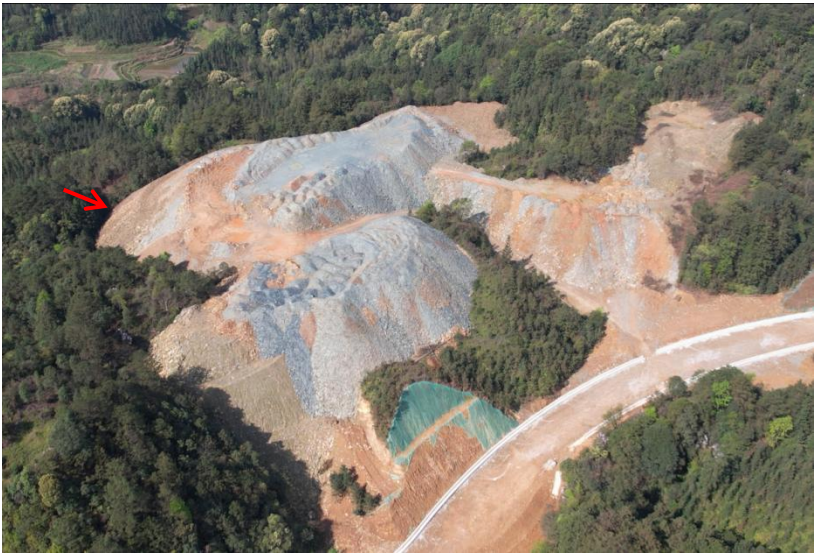
| 弃渣场概况 | | 弃渣场现状照片 |
|---|---|---|
| 43# | LCK1+000 左侧<br>100m<br>弃渣场<br>占地：2.40hm <sup>2</sup><br>已堆渣：14.57 万 m <sup>3</sup> | |
| | 措施实施情况：<br><b>已实施：</b> 无<br><b>未实施：</b> 拦渣墙、边坡分级、排水沟、急流槽、沉沙池、土地整治、综合覆绿、密目网苫盖 | |

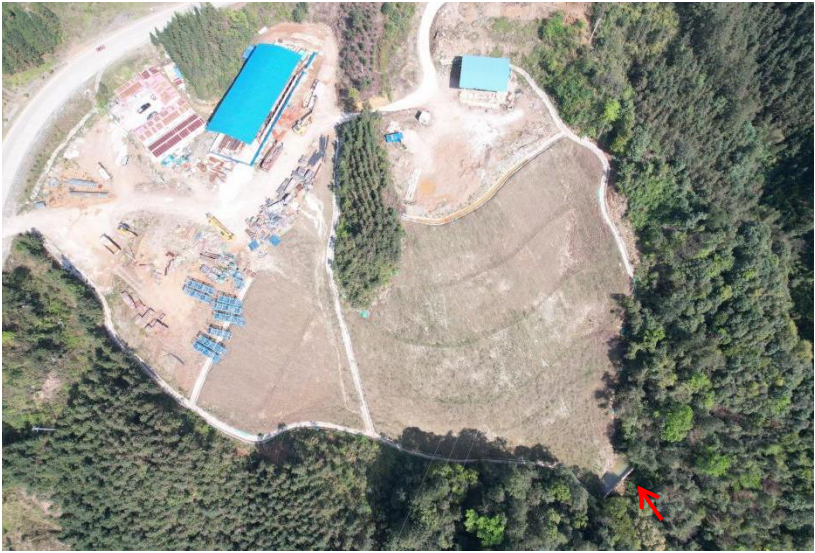
| 弃渣场概况 | | 弃渣场现状照片 |
|---|---|---|
| 44# | LCK1+800 左侧<br>200m 弃渣场<br>占地：2.93hm <sup>2</sup><br>已堆渣：42.98 万 m <sup>3</sup> | |
| | 措施实施情况：<br><b>已实施：</b> 拦渣墙、排水沟、 <u>边坡分级、土地整治、综合覆绿（部分实施）</u><br><b>未实施：</b> 沉沙池、分级平台排水沟 | |
