## 国道 108 勉县至宁强公路改建工程(勉县段) 水土保持设施验收报告

建设单位:国道108 勉县至宁强公路建设项目管理处勉县项目部编制单位:陕西秦巴微度水土流头监测有限公司

2024年12月

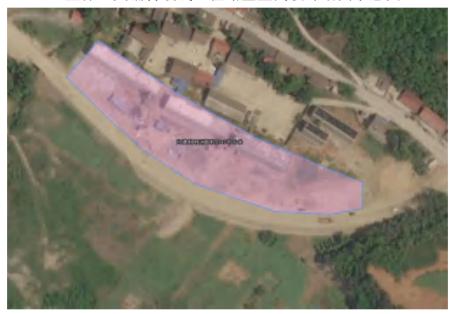
土关铺弃渣利用区现场影像

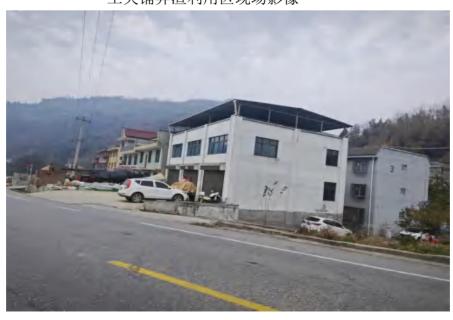
#### ↑利用弃渣平整的群众安置区

结合弃渣利用现状看,弃渣利用区域采取了平整、压实措施,周边无裸露和不稳定边坡,利用区利用情况良好。

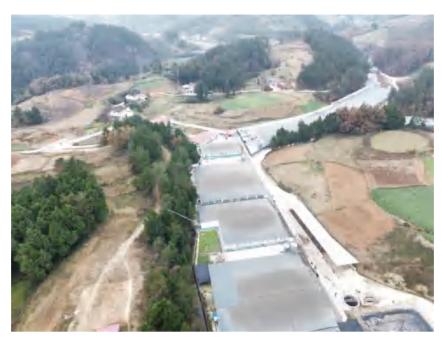
利用弃渣平整的场区

结合弃渣利用现状看,弃渣利用区域采取了平整、压实措施,周边无裸露和不稳定边坡,外围采取了绿化,弃渣利用情况良好。

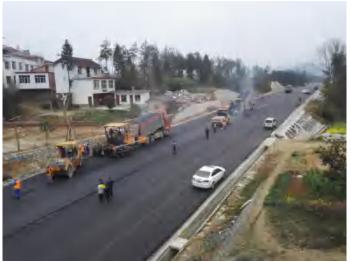
已完成的路面、边坡与排水

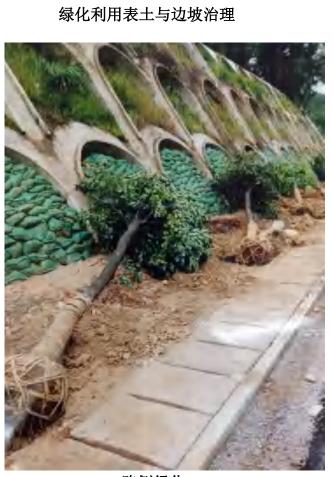
路侧绿化

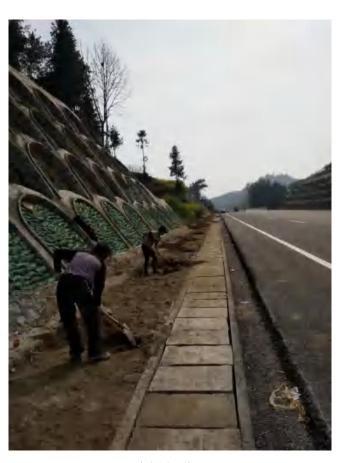
路侧绿化

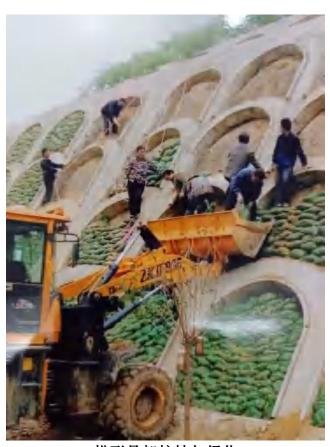
验收报告编制单位实地查勘了主线工程区拱形骨架护坡等工程防治措施,检查了工程措施的外观质量、轮廓尺寸及工程缺陷等。检查结果表明: 拱形骨架护坡等轮廓尺寸符合设计要求,砌护平整、勾缝整齐,外观质量合格,各项工程均无明显缺陷,满足设计标准和规范要求。查勘结果表明各项工程措施抽查合格,符合规范要求。

拱形骨架护坡与绿化

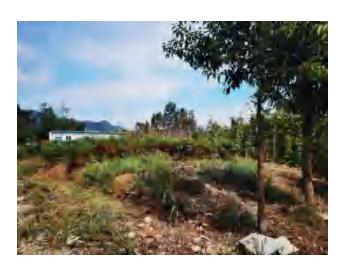
施工生产生活区复耕情况
