田东县合乐沟生态修复与保护工程

# 水土保持设施验收报告

建设单位：百色市田东生态环境局

监测单位：广西晟逸环保科技有限公司

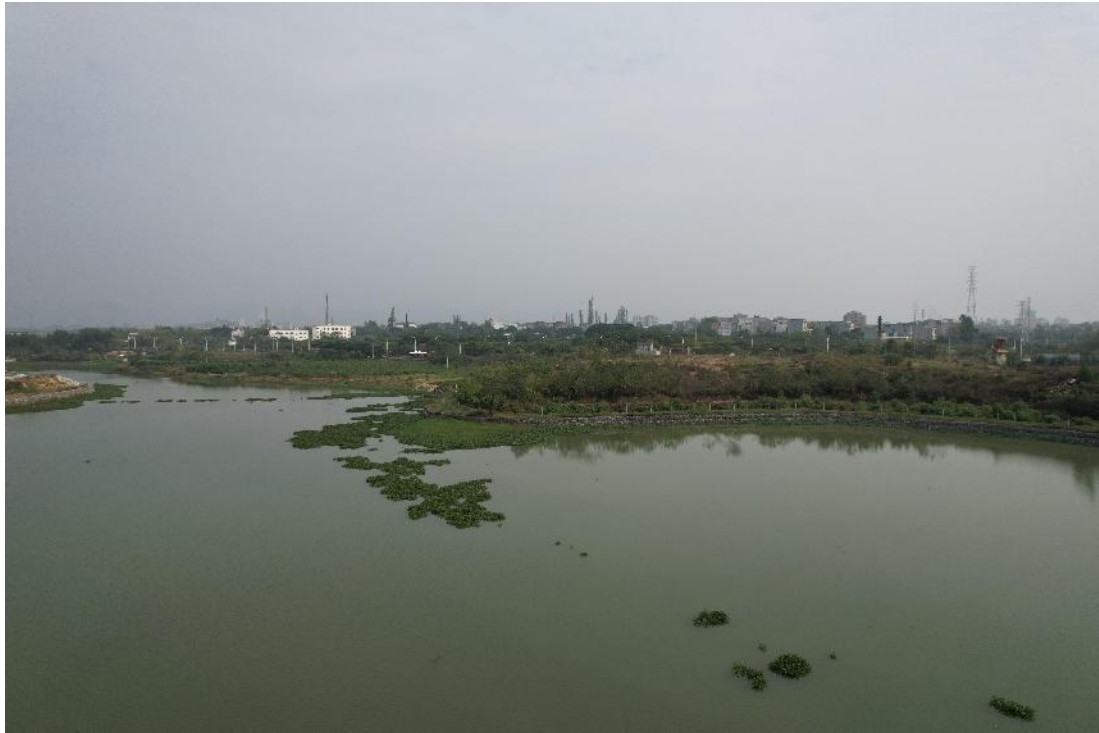
项目区清理水葫芦现状照片

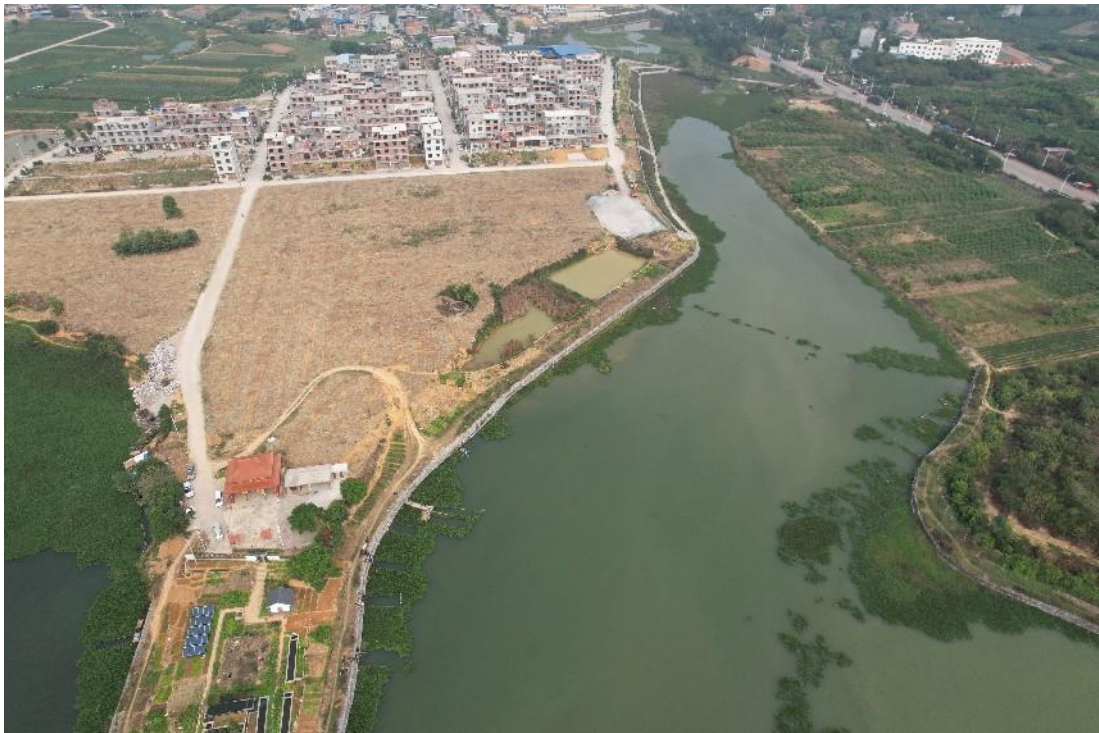
项目区生态修复现状照片

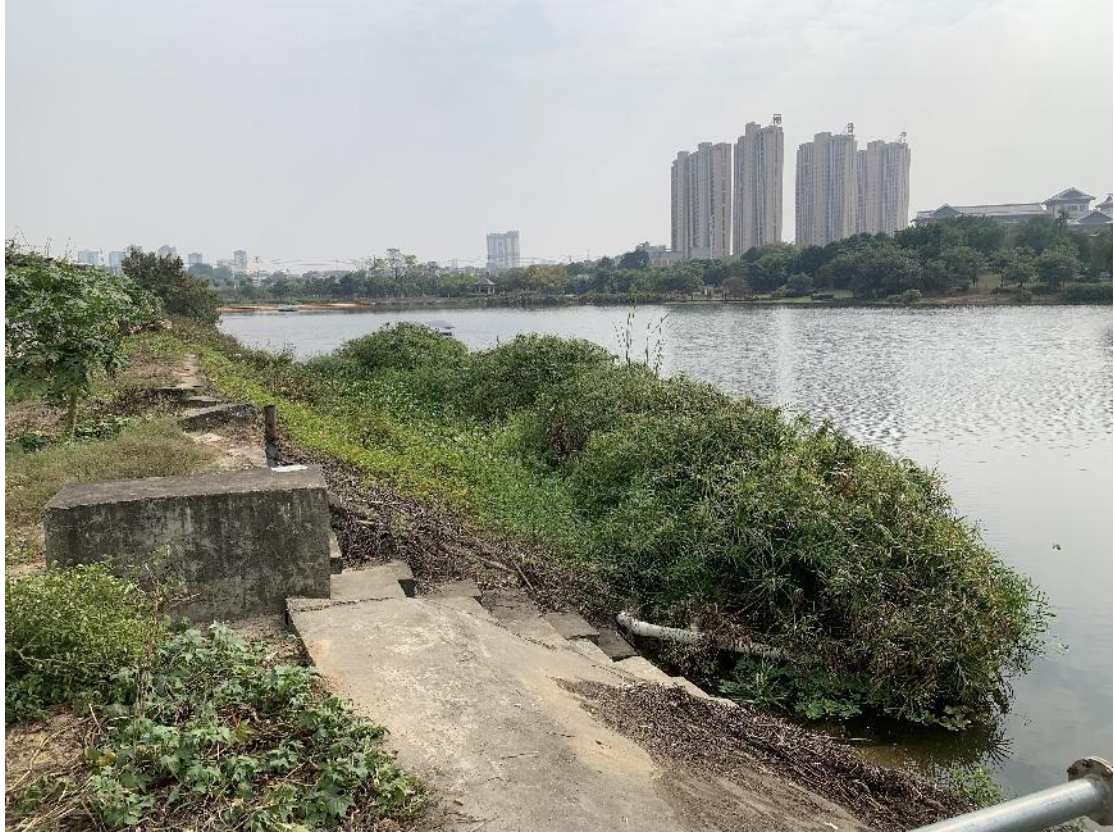
生态浮岛现状照片

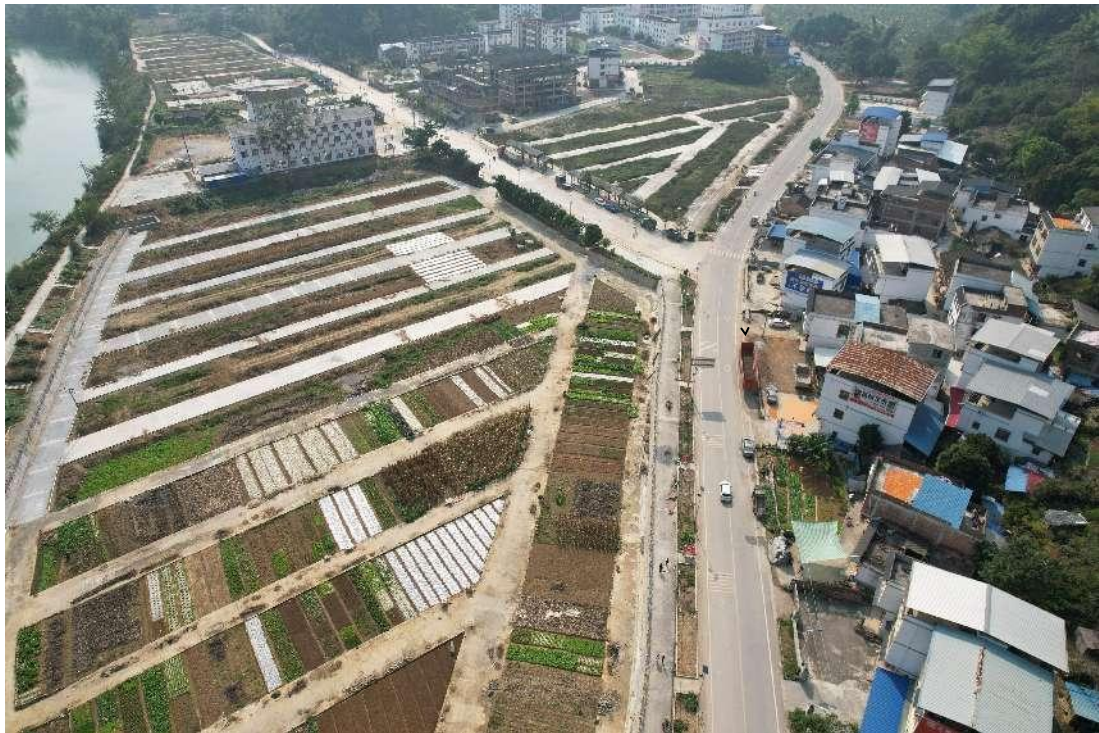
项目区植草皮绿化现状照片

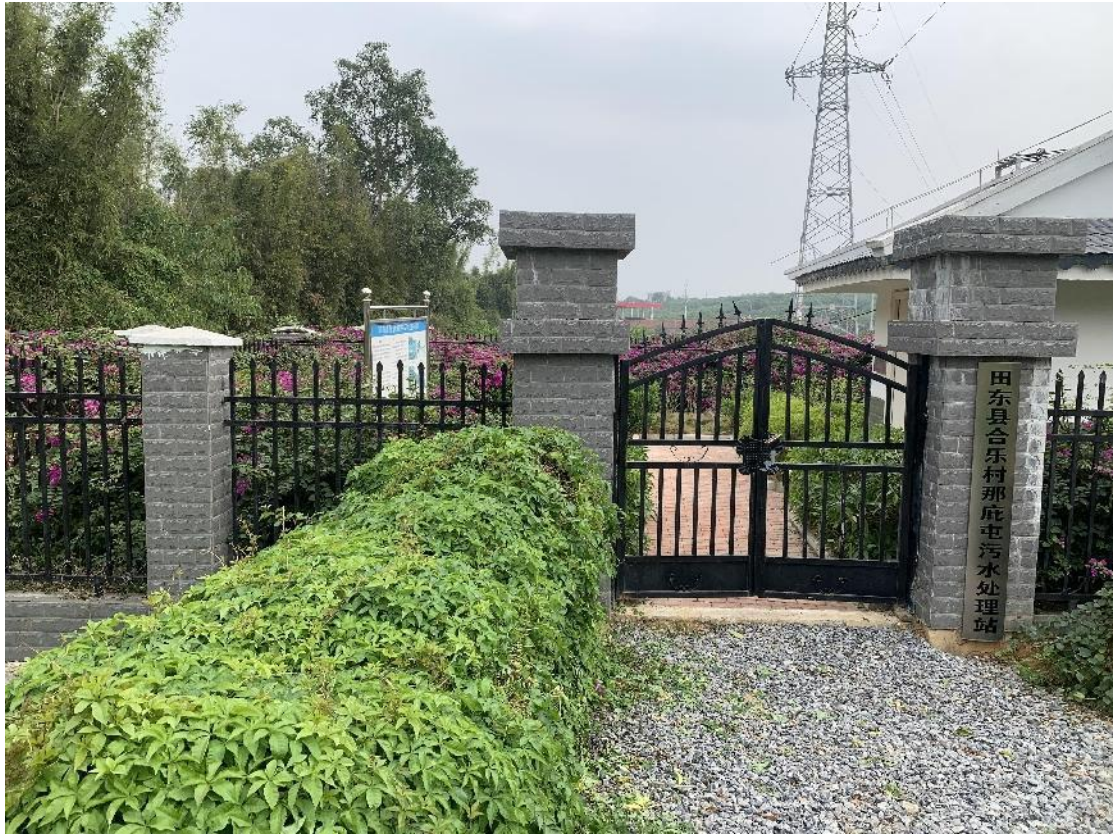
污水处理站现状照片

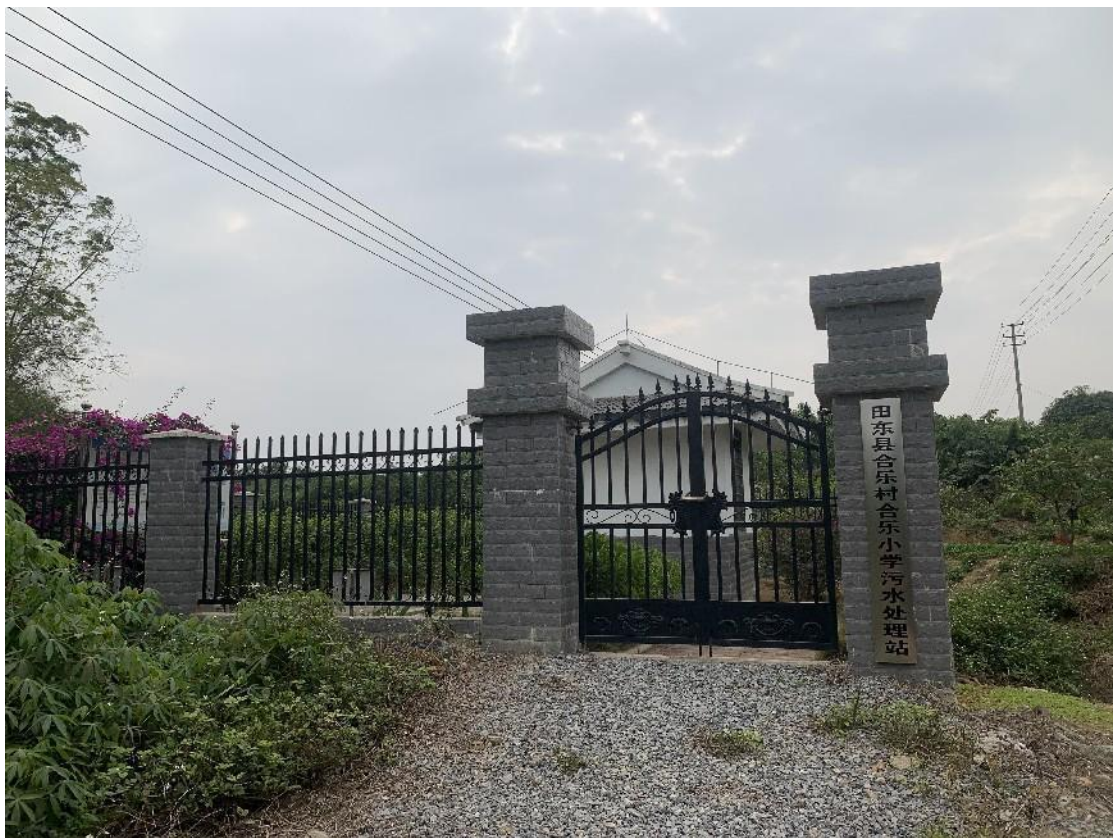
污水处理站现状照片

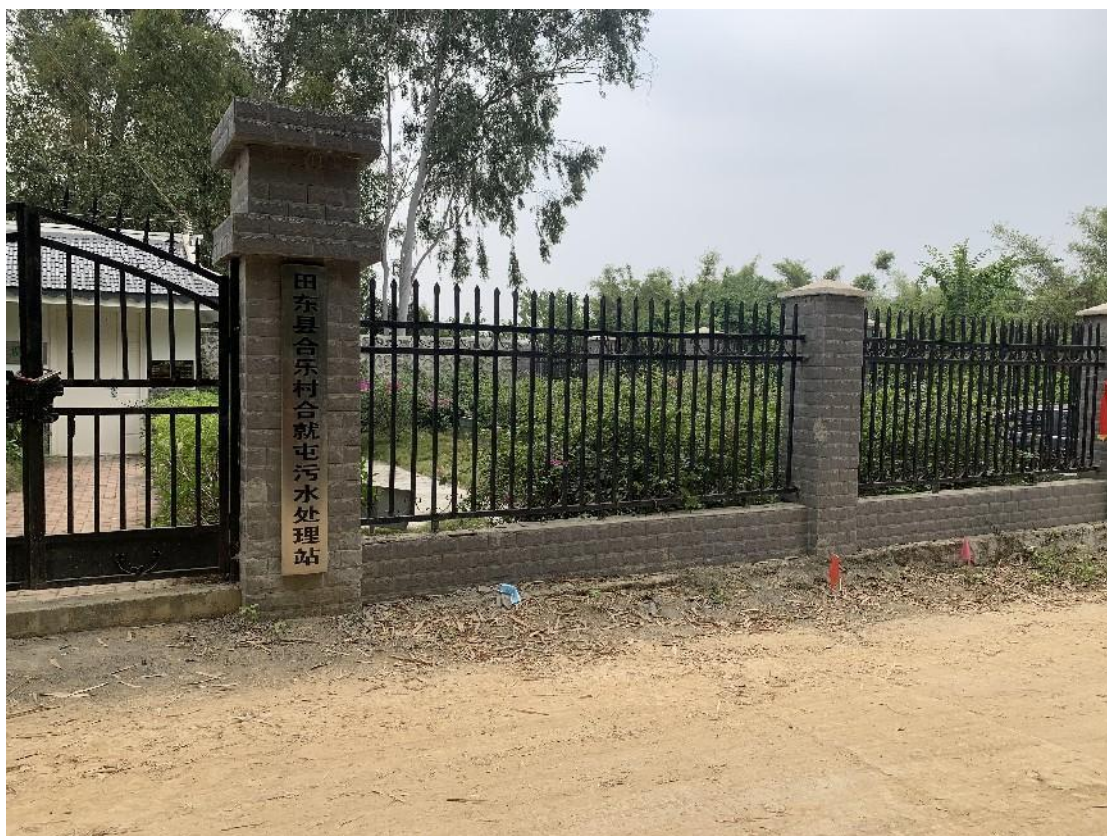
污水处理站现状照片

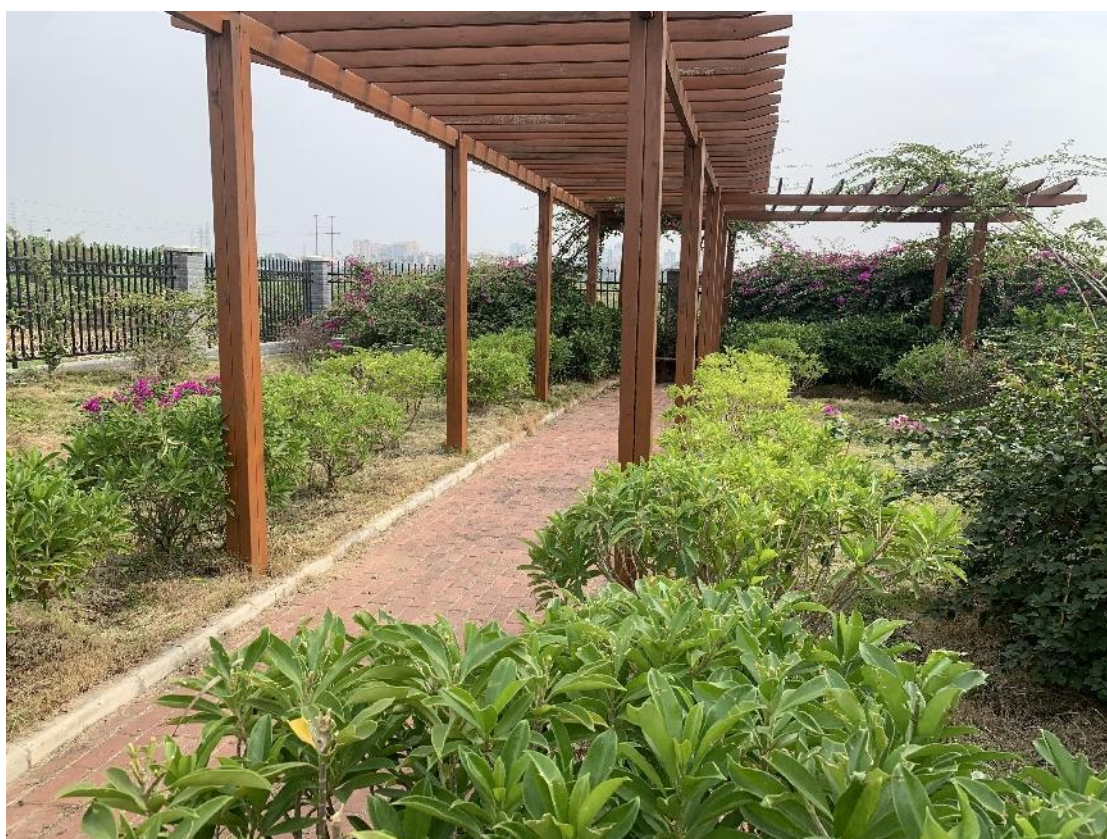
污水处理站景观绿化照片

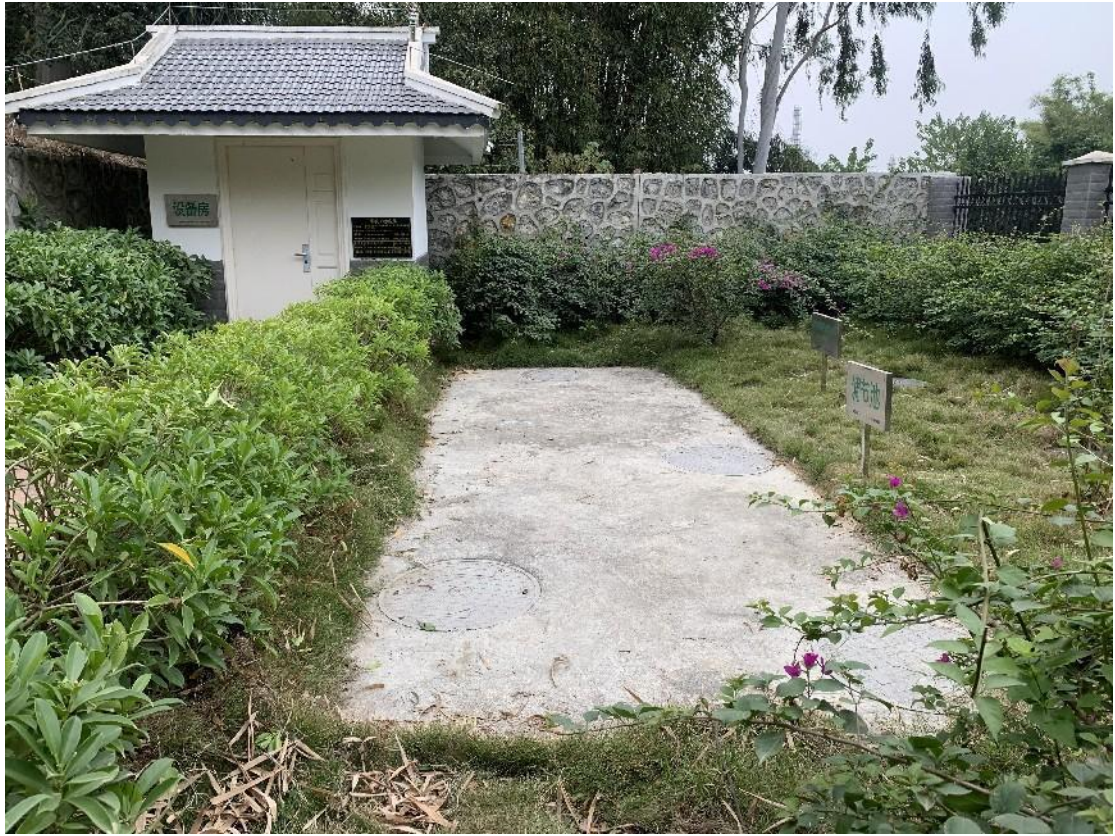
污水处理站景观绿化照片

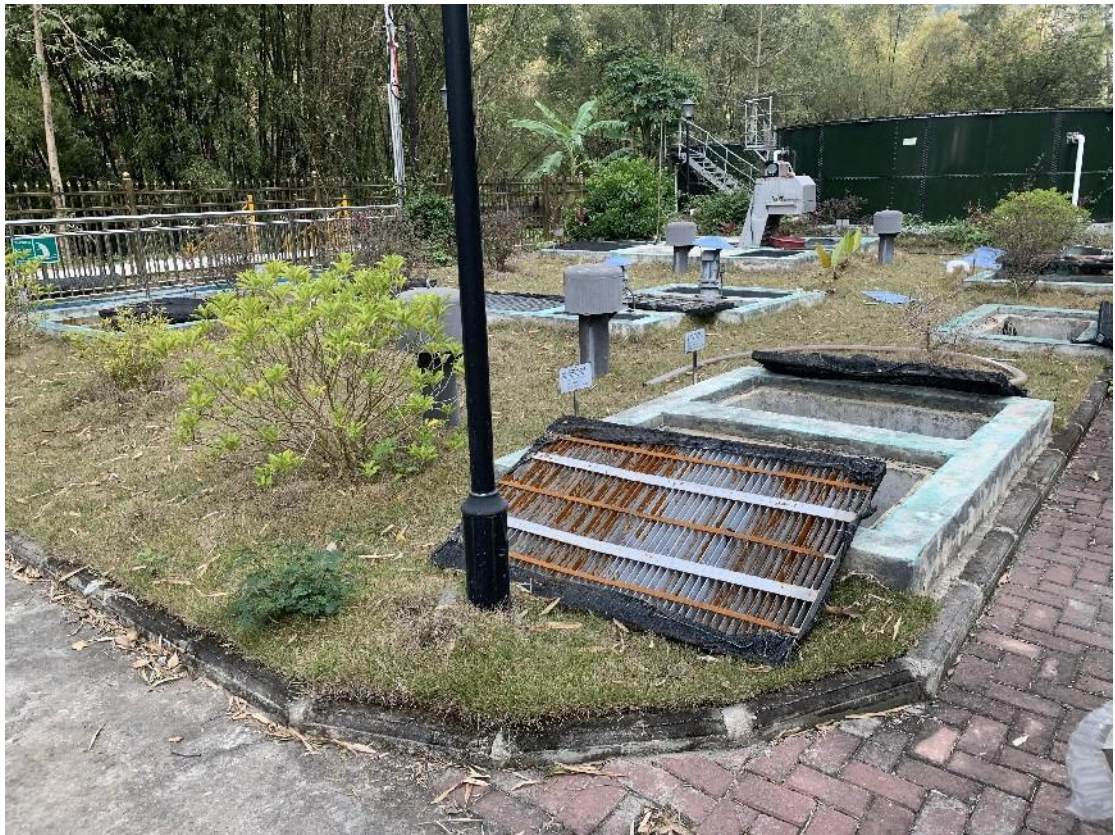
污水处理站景观绿化照片
