香格里拉虎跳峡旅游区基础设施项目
(南门景区、上虎跳景区、游客服务中心)
水土保持监测总结报告

监测单位：云南茂源建设工程有限公司

2020年2月

水土保持监测总结报告

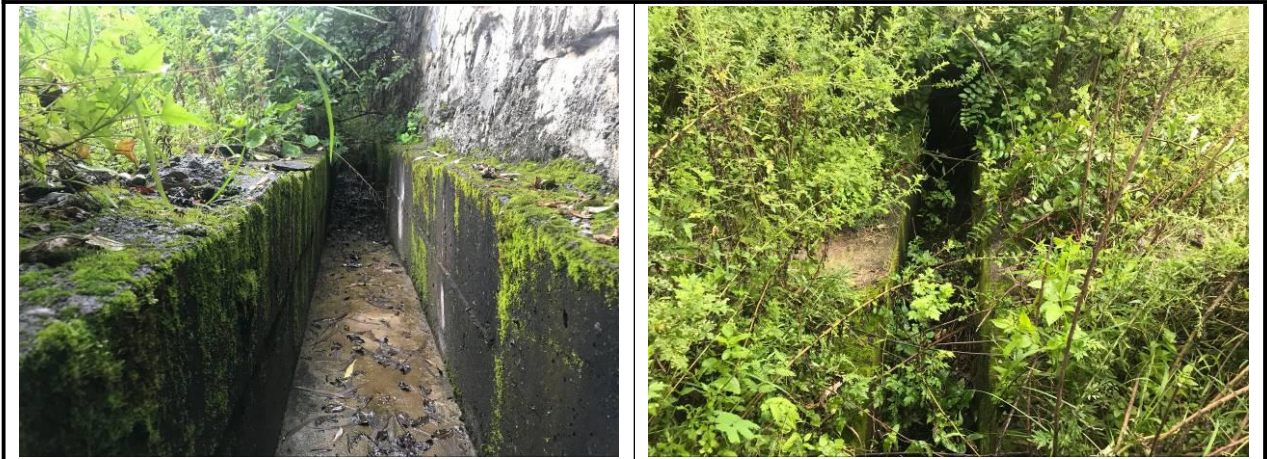
南门景区截水沟

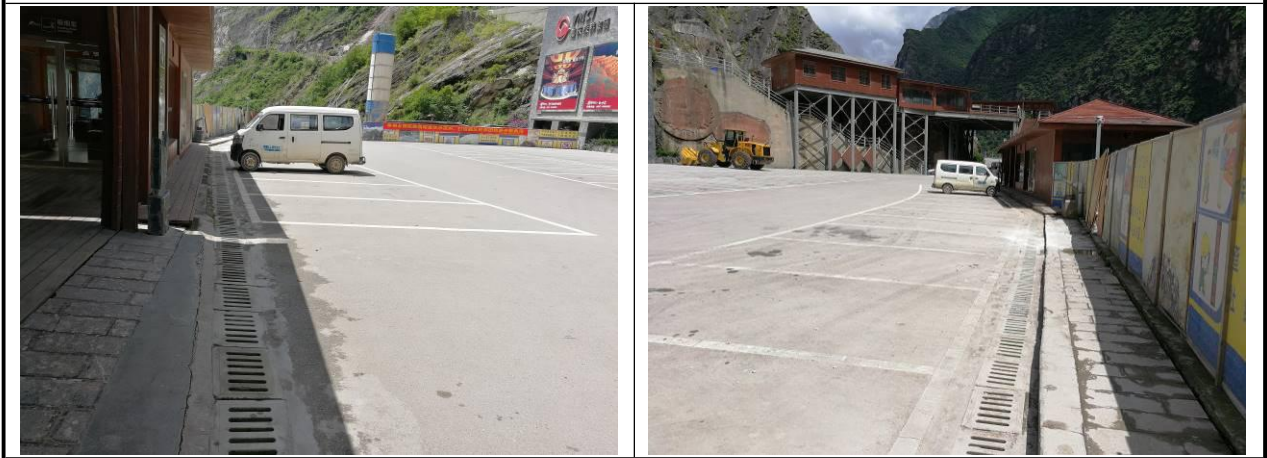
上虎跳景区排水沟

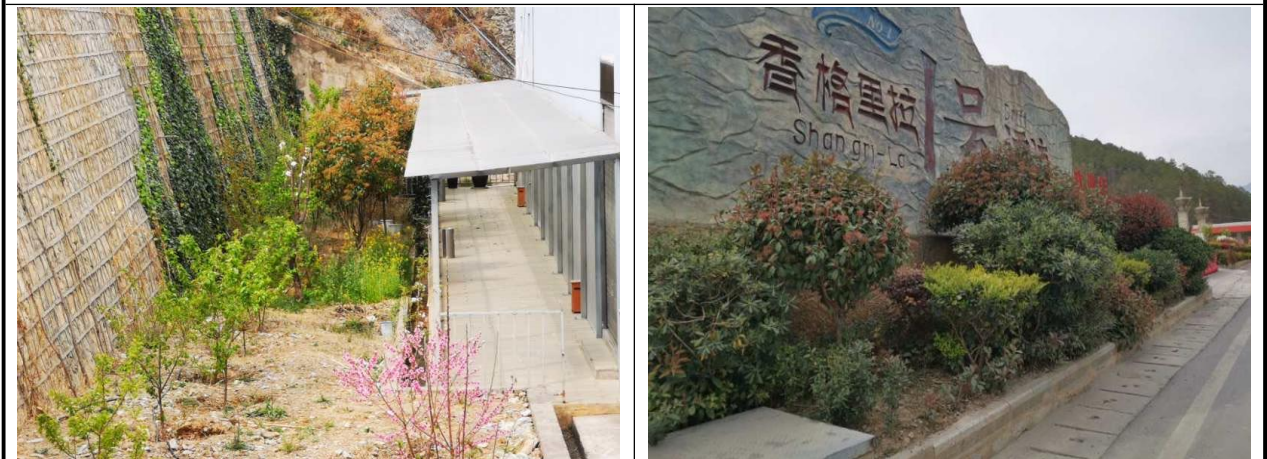
游客服务中心西侧挡墙、排水沟

游客服务中心道路排水沟

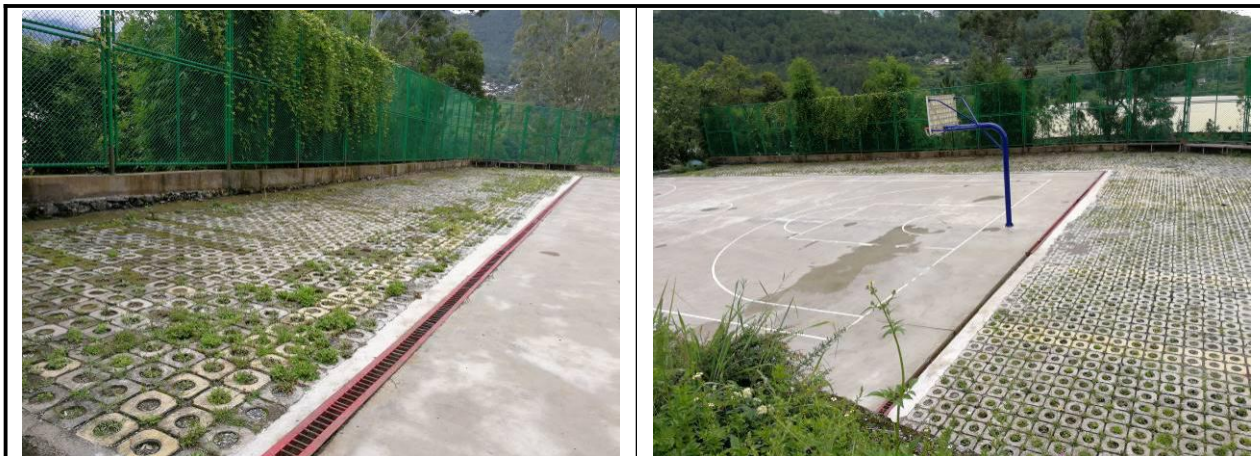
南门景区生态停车场植草砖铺砌

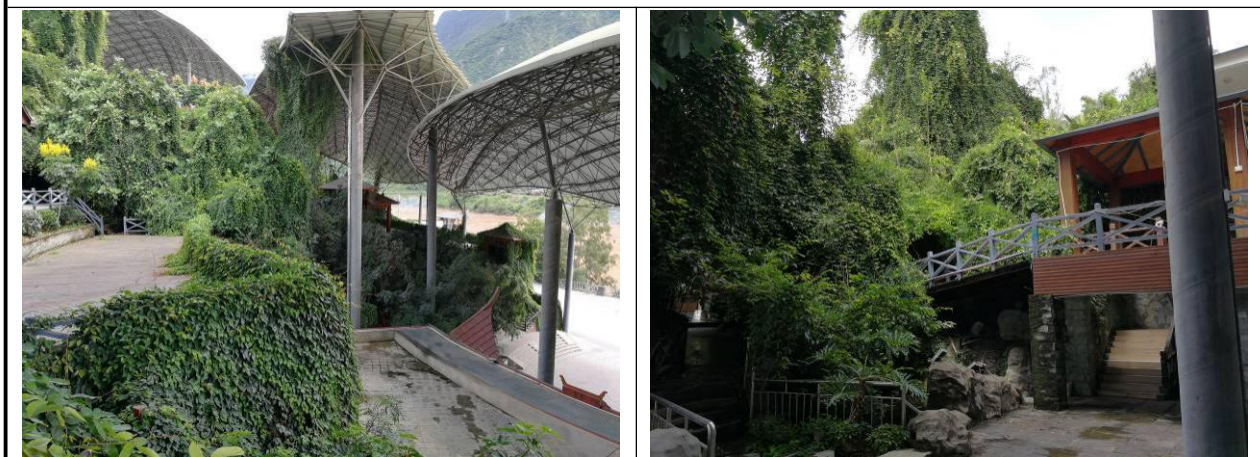
南门景区园林绿化

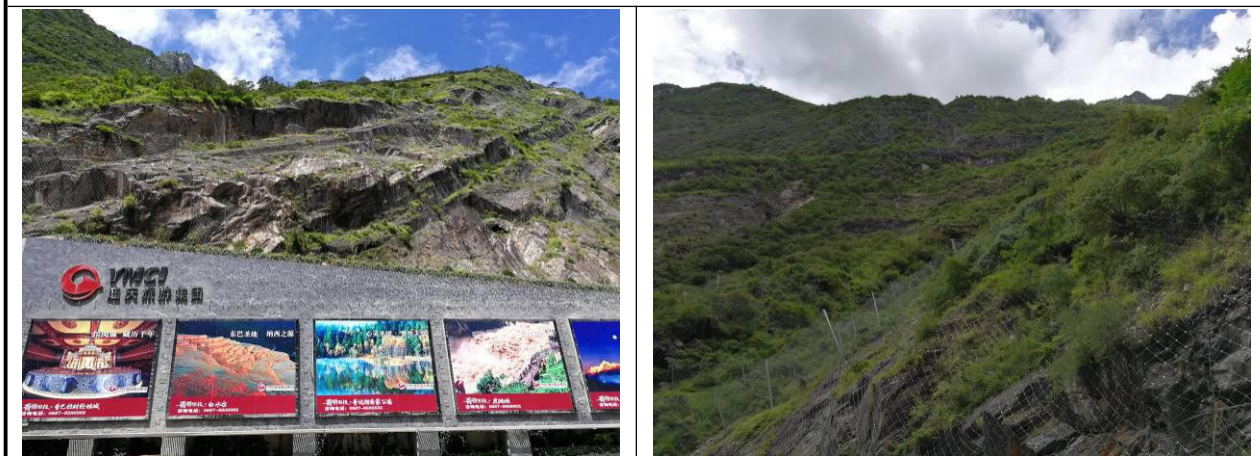
上虎跳景区边坡治理区锚杆软网工程护坡、撒草绿化

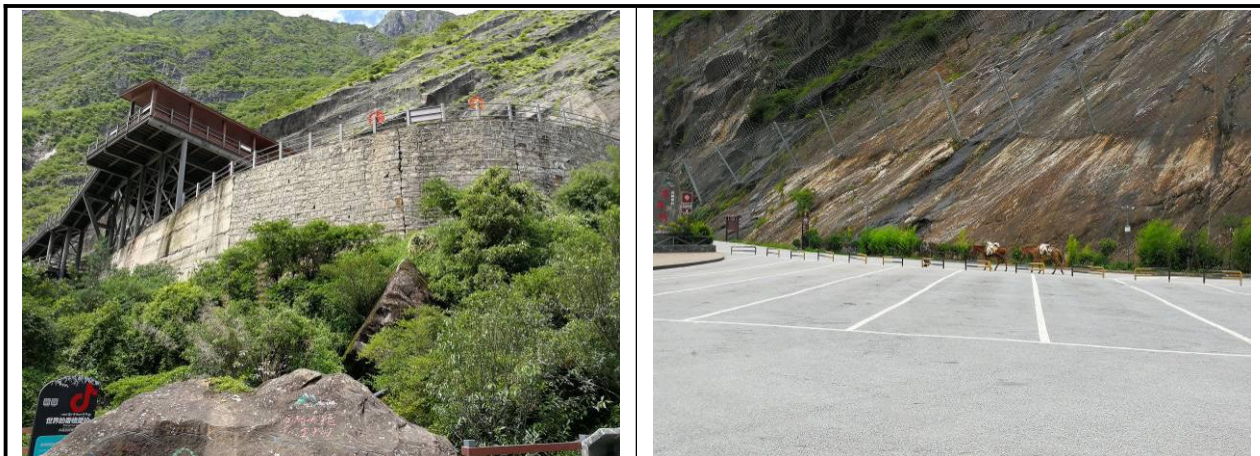
上虎跳景区停车场、旅游服务中心周边园林绿化

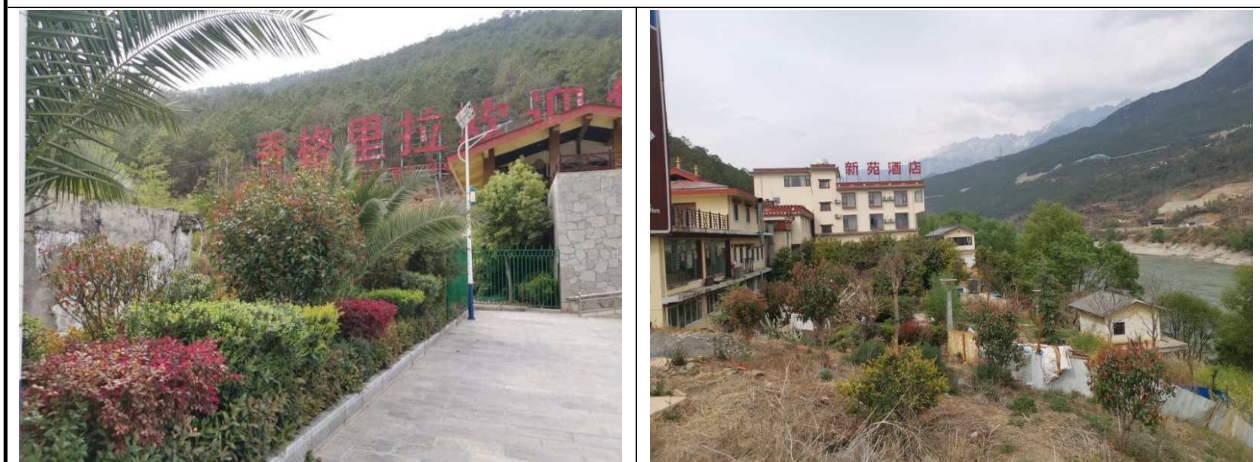
游客服务中心停车场、绿化区边坡园林绿化

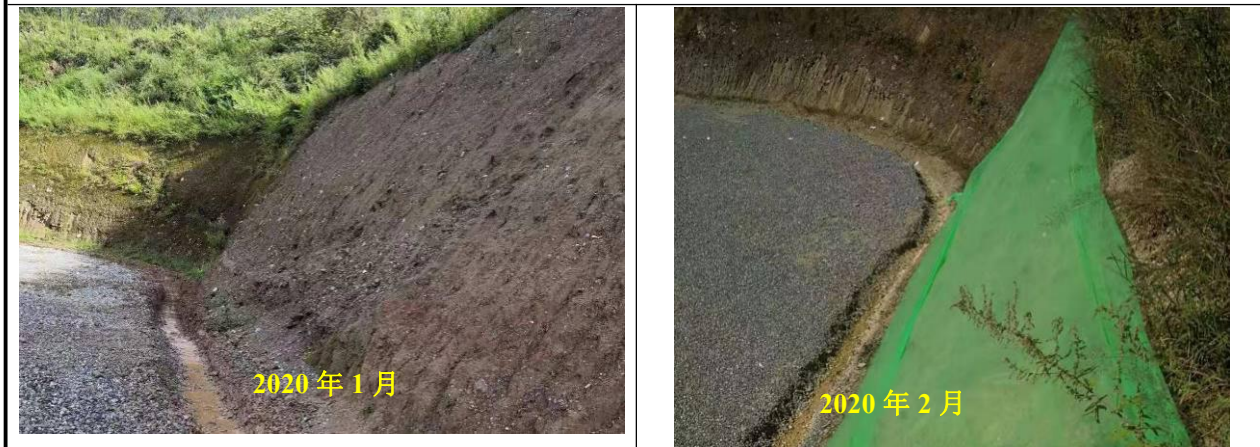
南门景区临时停车场边坡临时排水沟、临时覆盖、撒草绿化

2020年1月，根据我单位现场监测情况，本次验收范围内项目建设区基本被建构筑物、硬化及绿化覆盖，水土流失得到了有效控制，南门景区局部边坡裸露，存在水土流失，我单位向建设单位提出了水土保持整改完善意见，建设单位于2020年1月~2月完善了水土保持措施。截止2020年2月，本次验收范围内项目建设区已全部被建构筑物、硬化及绿化覆盖，各项指标均达到水土保持验收相关指标要求。
