中国园林博物馆建设项目

水土保持设施验收报告

建设单位：北京市公园管理中心

验收单位：中国电建集团西北勘测设计研究院有限公司

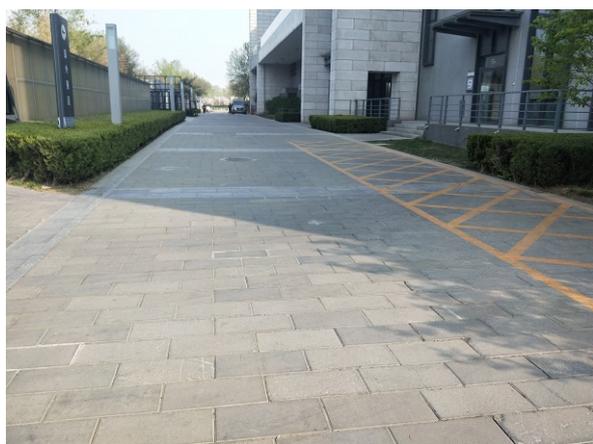
透水砖铺装（一）

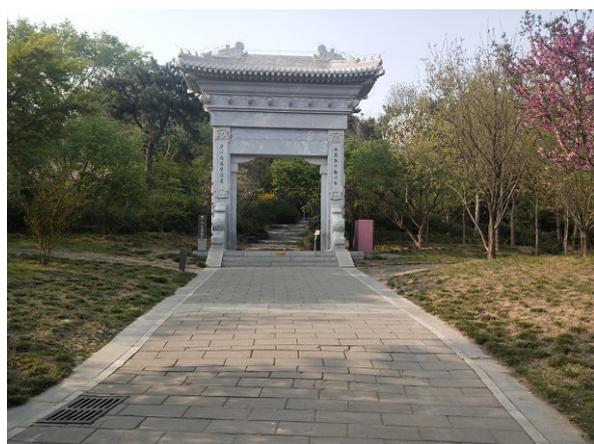
透水砖铺装（二）

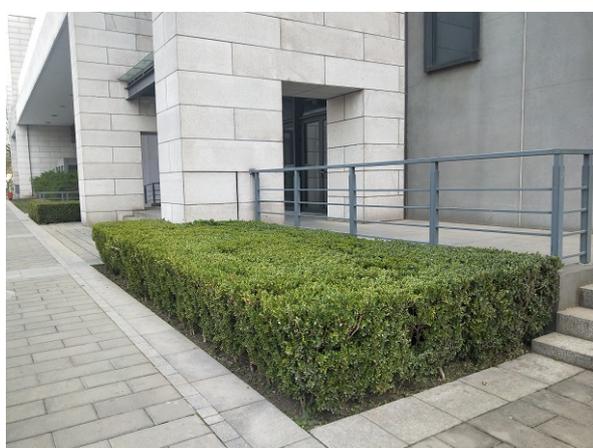
下凹式整地（一）

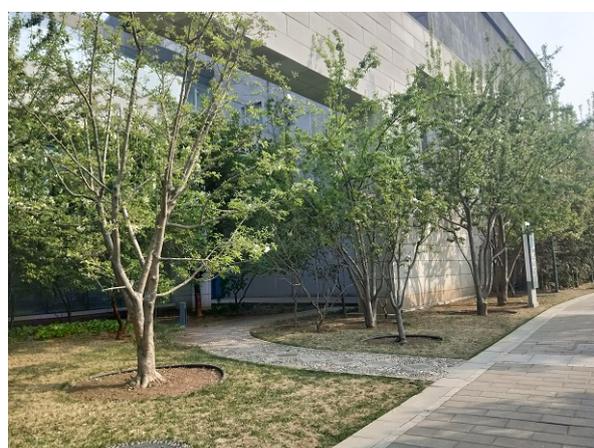
下凹式整地（二）

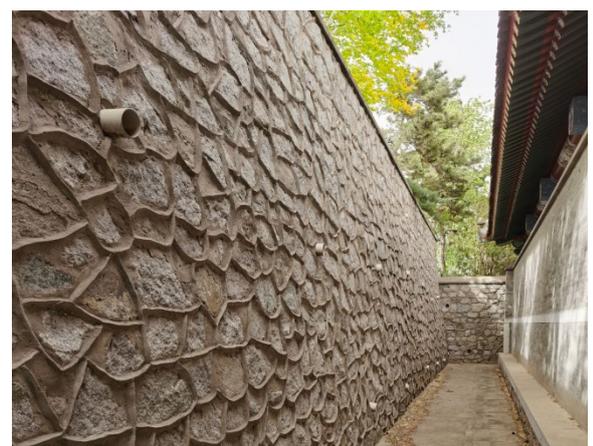
（1）室外庭院及绿化区：工程实际施工时，建设单位考虑项目区实际地形状况，室外庭院及绿化区 0.75hm² 面积的绿化工程实施了下凹式整地，因此较水土保持方案，下凹式整地面积减少 0.90hm²；该区绿化面积较方案增加，因此绿化覆土量增加 0.09 万 m³；施工时为防护鹰山室外展园霞染山房修建了 300m 的挡土墙，较方案增加了 250m；挡土墙不仅作为防护挡墙，还起到了汛期山坡径流雨水冲刷的作用，因此截水沟工程量减少了 265m。

挡土墙

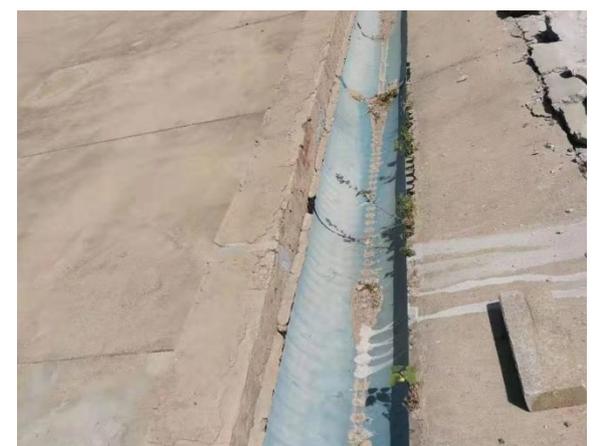
截水沟

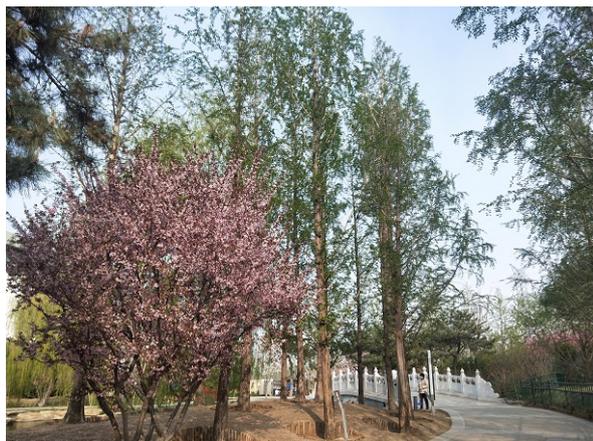
景观绿化（一）

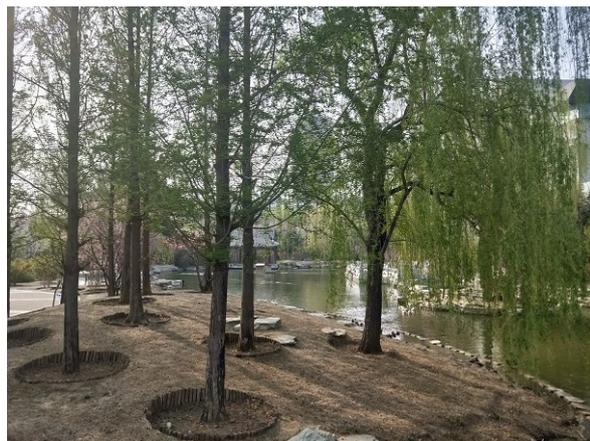
景观绿化（二）

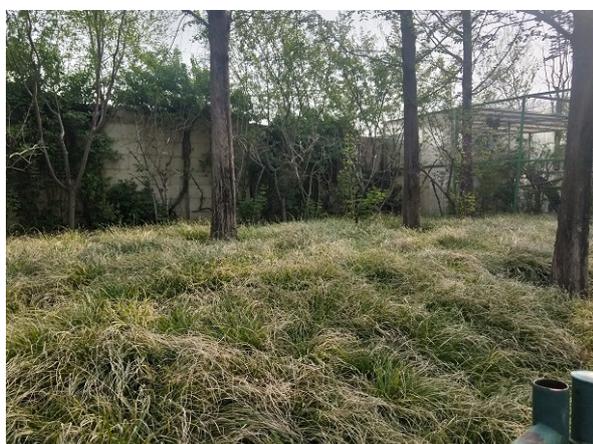
景观绿化（三）

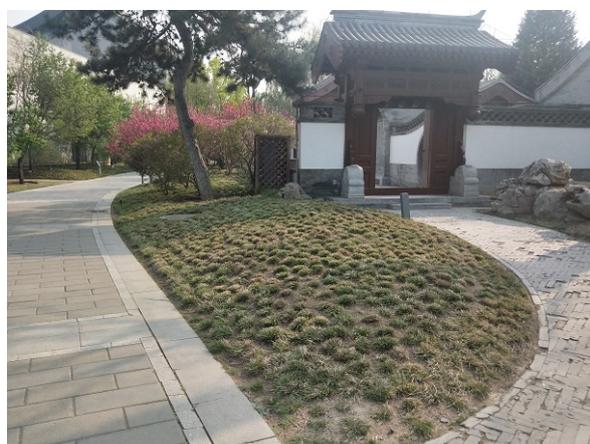
景观绿化（四）

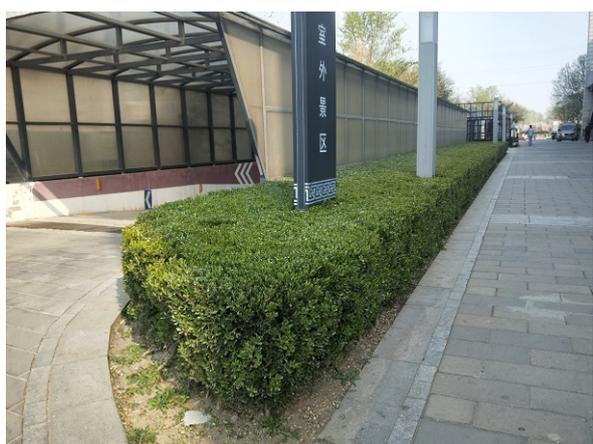
广场景观绿化（一）

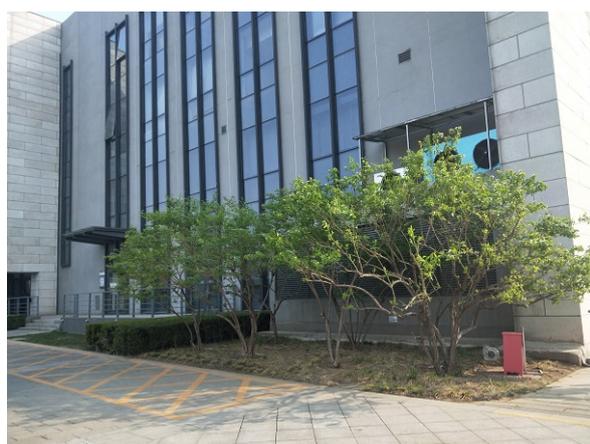
广场景观绿化（二）
