汕头市潮南区陈店内溪整治工程

水土保持设施验收报告

建设单位：汕头市潮南区陈店镇人民政府

2022年9月

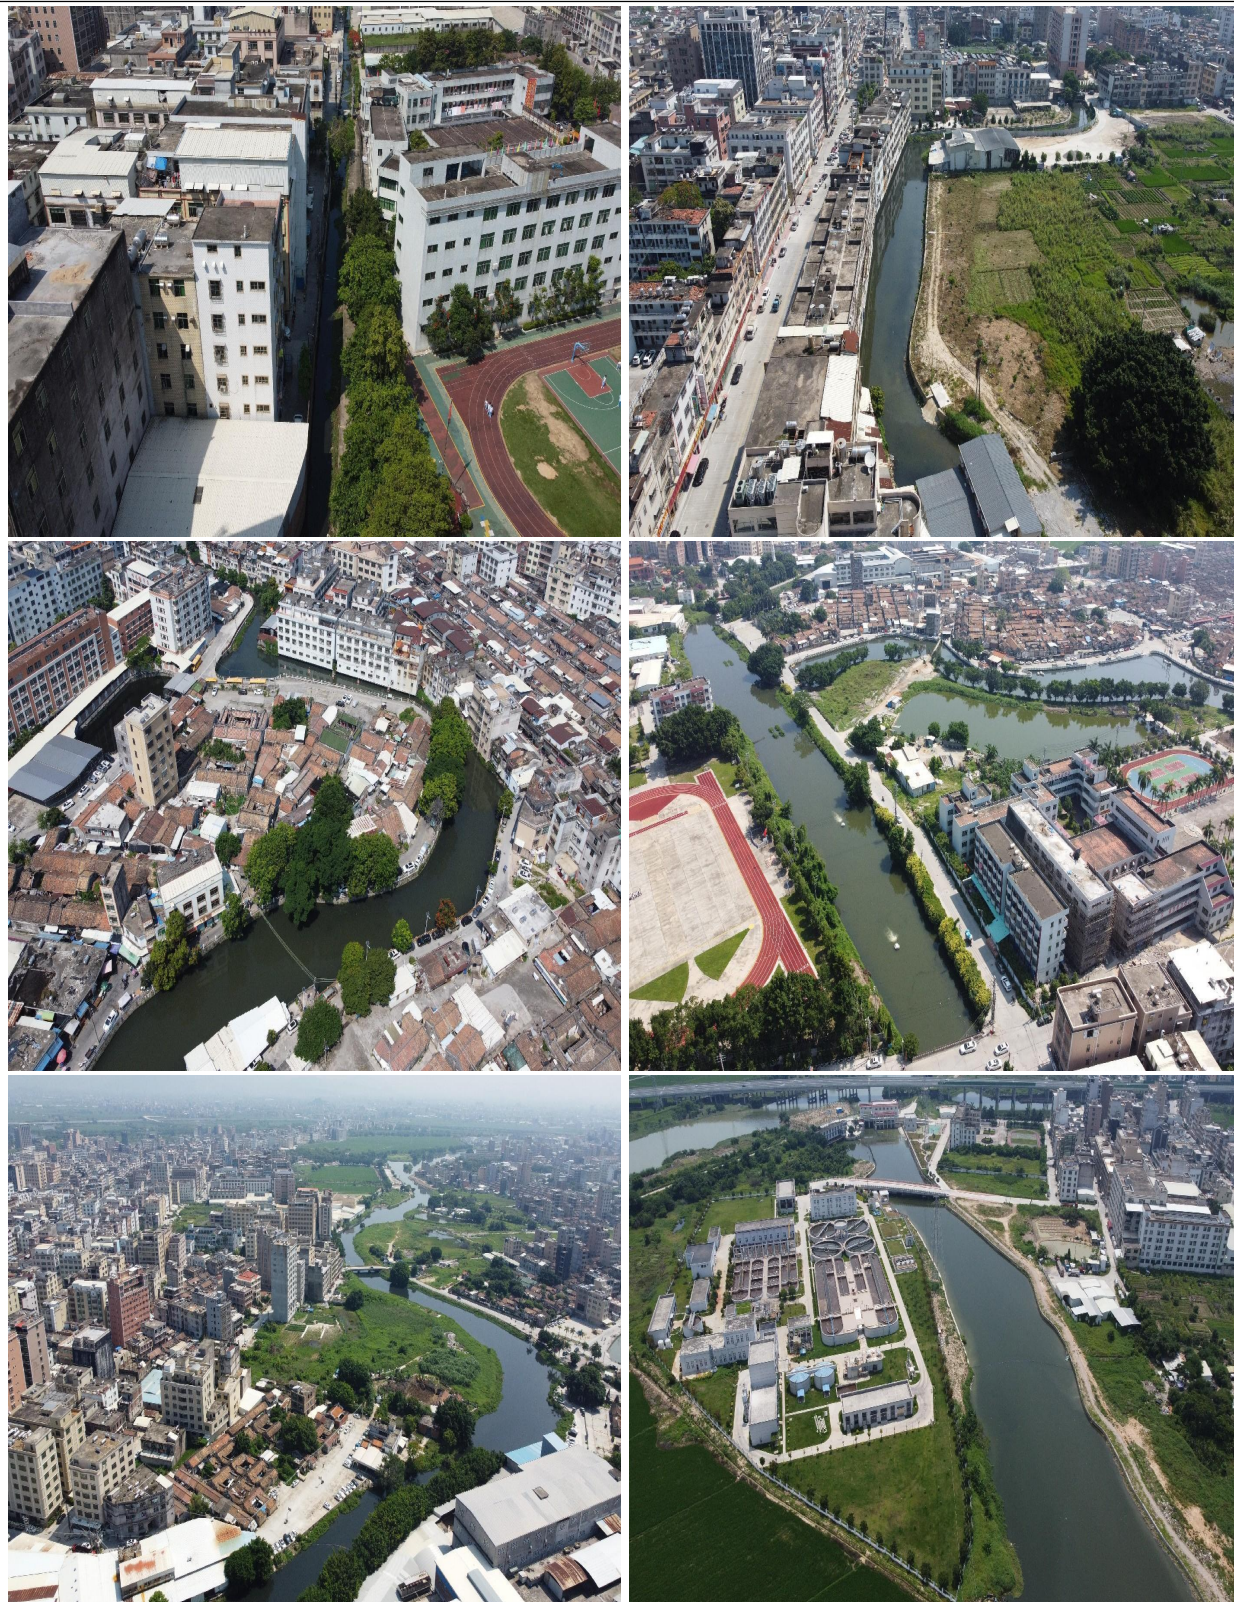
图 1 主体工程施工区--陈店内溪干流

检查位置：主体工程施工区

检查情况：扰动地表已整治，布设草皮护坡、景观绿化等，基本无水土流失现象。

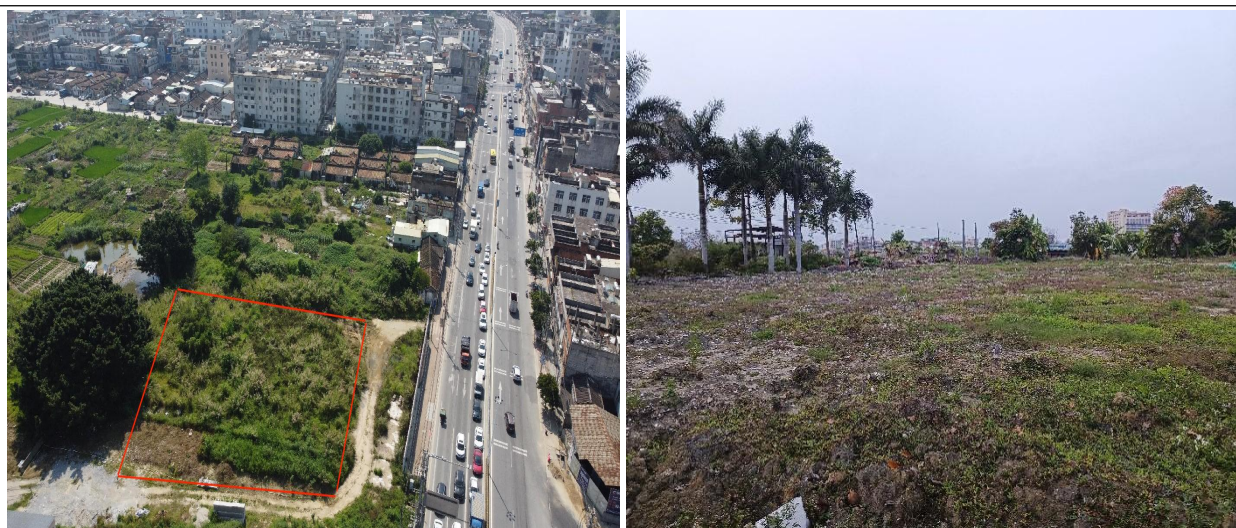
检查位置：淤泥临时堆放区、施工工区

检查情况：扰动地表已平整复绿，现场水土流失基本得到控制。

图 6 施工工区土地整治、撒播草籽

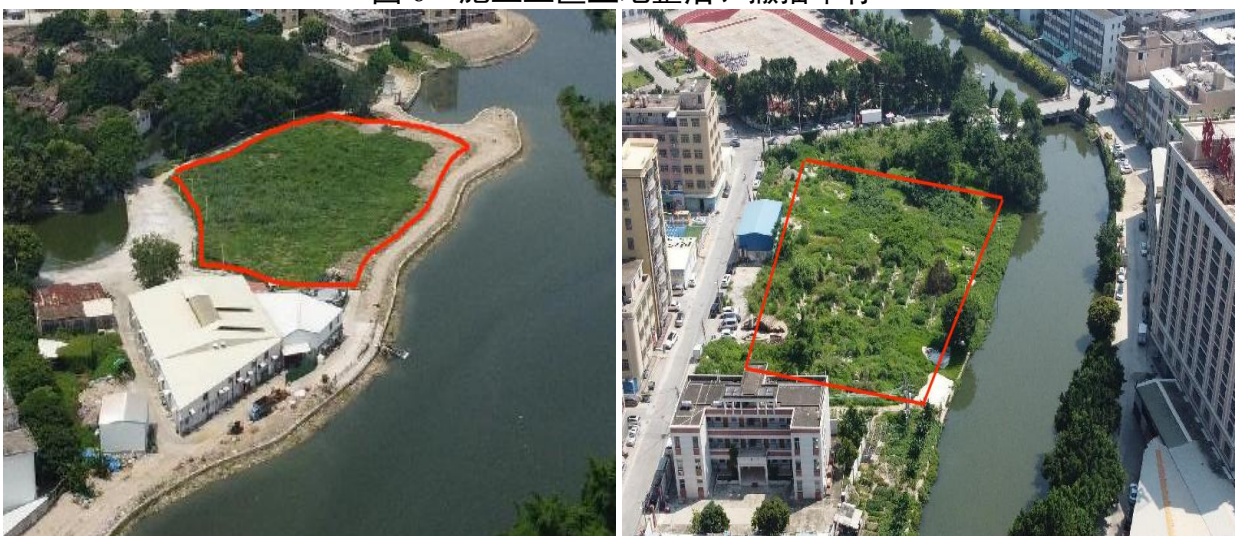
图 7 淤泥临时堆放区土地整治、撒播草籽

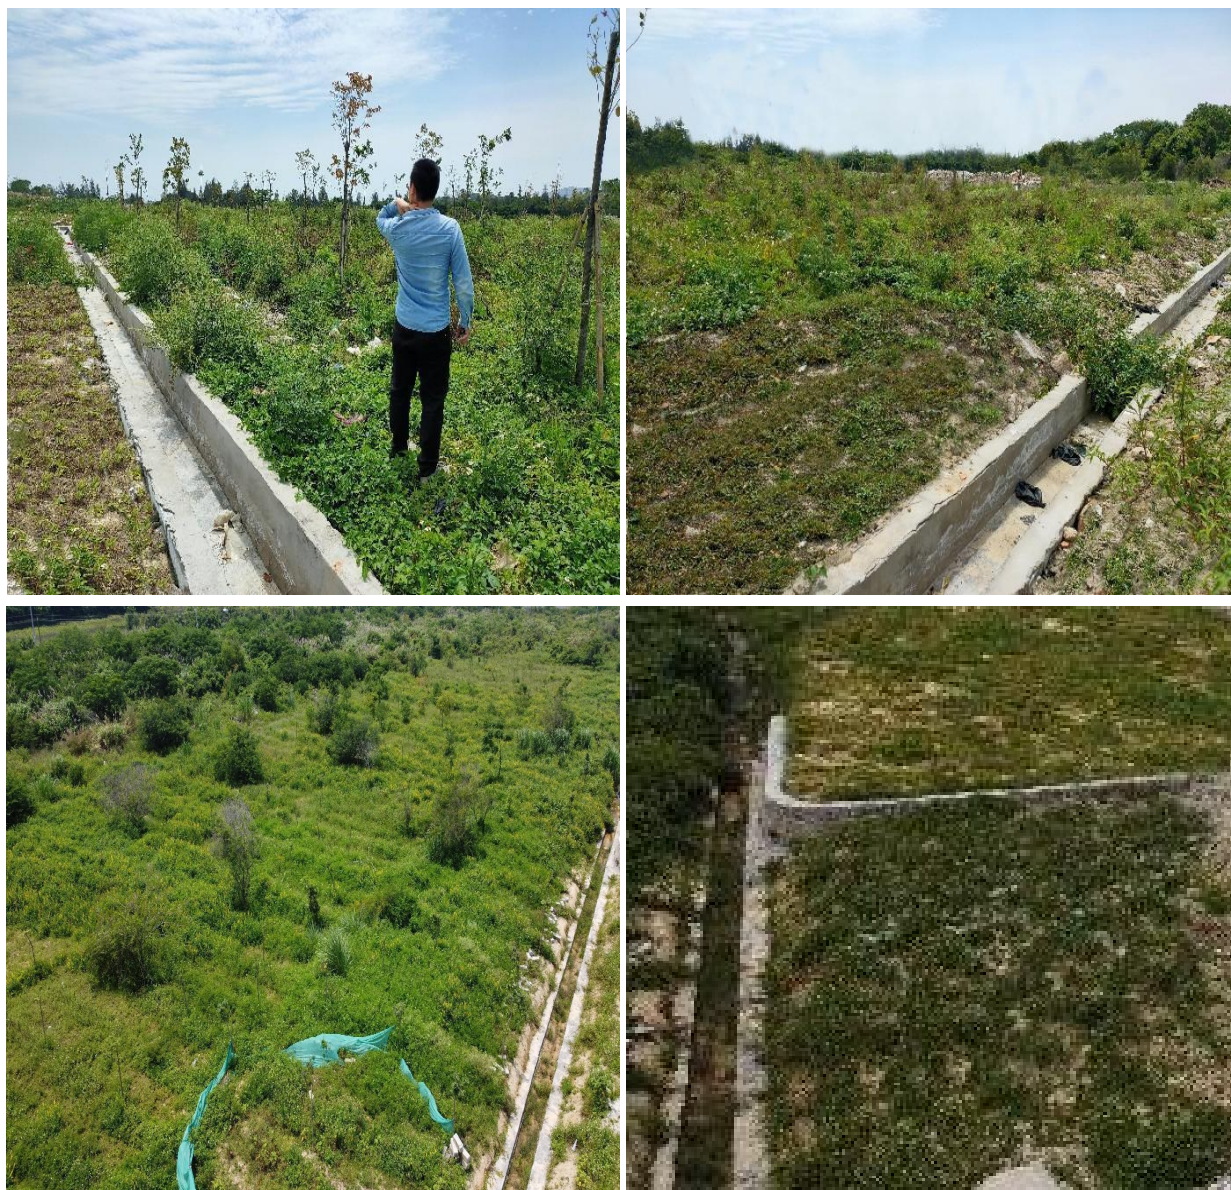
检查位置：弃渣场区

检查情况：扰动地表已全部恢复植被，周边排水设施运行正常，无明显水土流失现象。

图 8 弃渣场区植被绿化、拦挡、排水等
