铜陵有色金属集团股份有限公司  
安庆铜矿马头山矿体东部矿段开采工程

# 水土保持监测实施方案

建设单位： 铜陵有色金属集团股份有限公司安庆铜矿

编制单位： 安庆华地信息技术服务有限公司

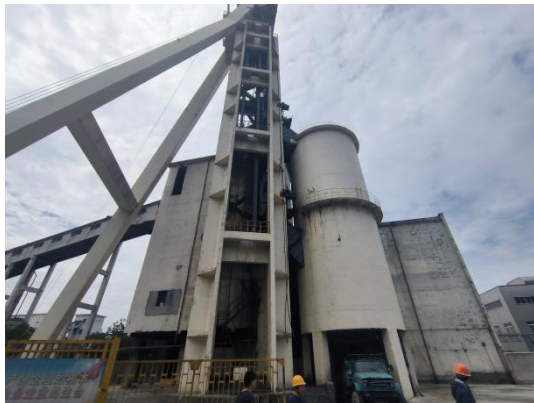
图 3.1-2 安庆铜矿主井现状

主井井口坐标为：x=3391566.755，y=39494545.607，z=+78m，净直径 $\phi$ 4.5m，井深 778m（+78m～-700m），钢绳罐道。主井主要承担矿石 3500t/d、废石 600t/d 的提升任务，主井现状见图 3.1-2。

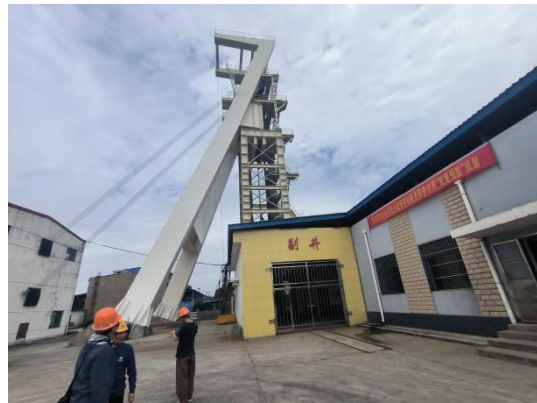
图 3.1-3 安庆铜矿副井现状

副井井口坐标为：x=3391480.015，y=39494580.009，z=+51m，净直径 $\phi$ 5.5m，井筒深度 668m（+51m～-580m），装备 4200×2000 双层罐笼，刚性罐道，主要承担矿山人员、材料、设备提升任务，副井现状见图 3.1-3。

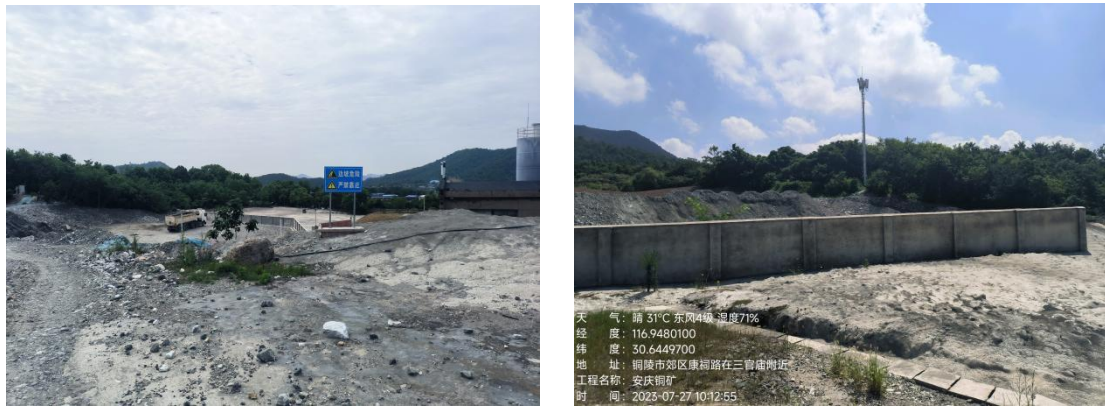
图 3.1-5 废石堆场现状

废石堆场布置在主井东南 140m 外山凹处, 场区面积 3.36hm<sup>2</sup>, 平均运距 160m。废石堆场主要堆放井下废石和选矿废石。井下年开采 4 万吨废石运至废石堆场临时堆存, 废石作为建筑材料外售。废石堆积处外围部分建有围墙, 占地长 85m, 宽 40m, 占地面积 0.34hm<sup>2</sup>。

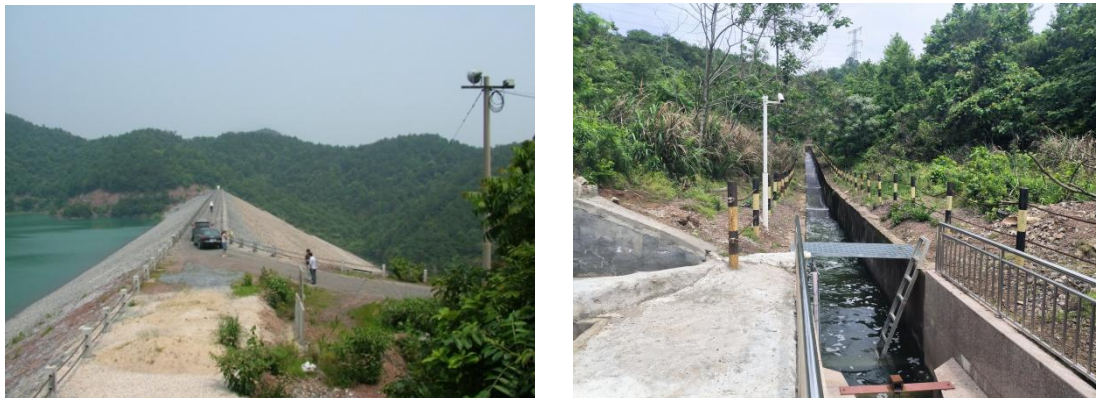
图 3.1-6 尾矿库现状

朱家冲尾矿库分两期施工。一期工程于 1988 年开工建设, 1991 年投入运行。尾矿库一期坝顶高程 72.6m, 坝高 32.6m, 库容 405 万 m<sup>3</sup>。

尾矿库二期工程于 2008 年 12 月开工建设，2010 年 6 月竣工。二期工程在一期工程基础上往下游方向拓宽加高，即坝顶标高由 72.6m 加高至标高 84.0m，增加库容 429 万  $\text{m}^3$ ，延长服务期 16 年。

安庆铜矿朱家冲尾矿库续建工程于 2010 年 7 月 29 日通过了安徽省安全生产监督管理局组织的安全设施竣工验收。安庆铜矿尾矿库现有库工 4 人，实行 24 小时值班。尾矿库现状见图

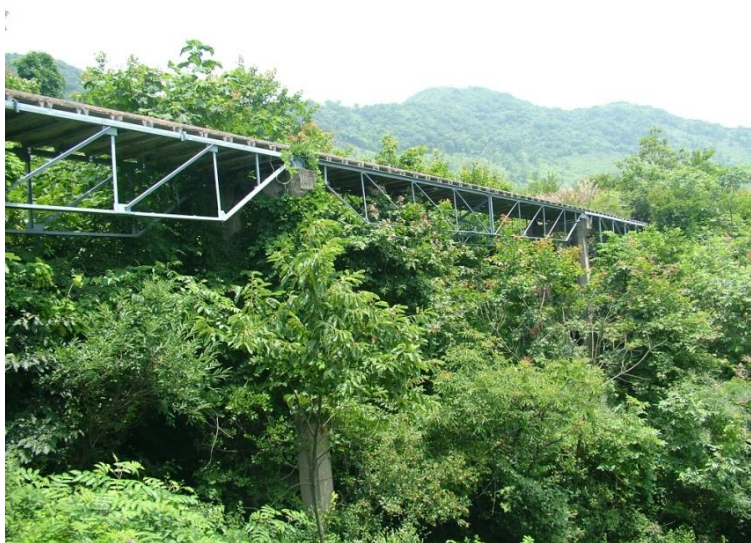
图 3.1-7 尾砂输送管线

尾砂输送管为一用一备，管道内径 245mm，铸铁管。尾砂输送管出厂后沿岗地布设，穿越低洼处采用架空廊道，廊道占地宽 2m。尾砂输送管线长 3km，占地类型为灌木林地，沿途利用乡村道路做检修道路。

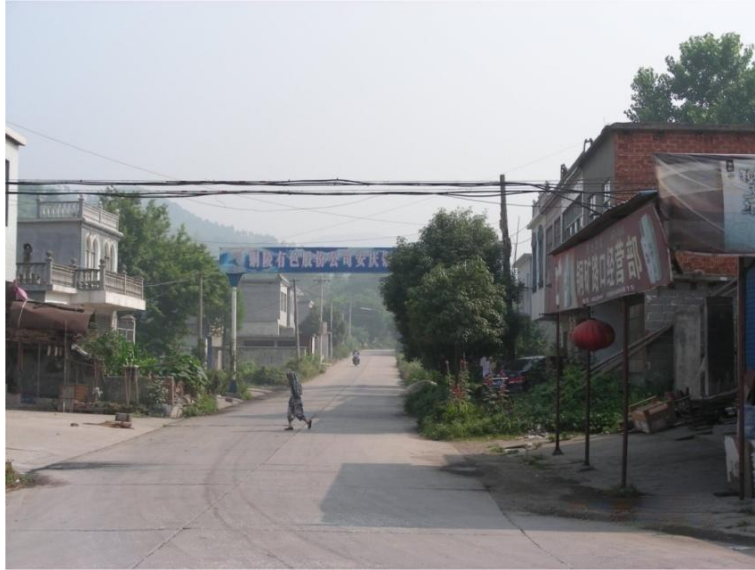
图 3.1-8 安庆铜矿进矿道路

进矿道路从月山镇进入，由南向北至安庆铜矿，道路长 2.875km，路面宽 7m，占地面积 2.01 hm<sup>2</sup>，水泥路面，为永久占地。

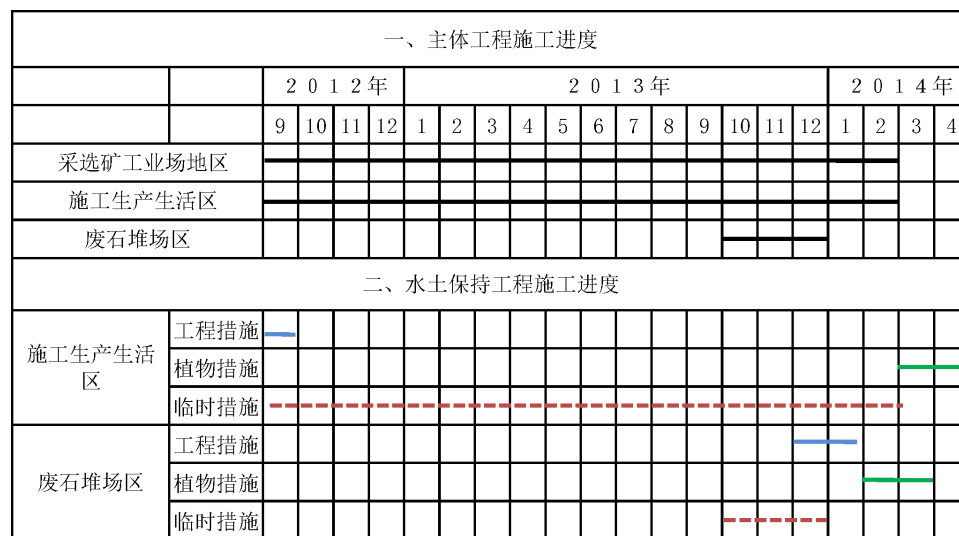
图 3.3-1 项目水土保持措施实施进度横道图

(3) 工程措施一般应安排在非主汛期，大的土石方工程尽可能避开汛期。施工过程中，应按“先拦后弃”的原则，先期安排水土保持措施的实施。

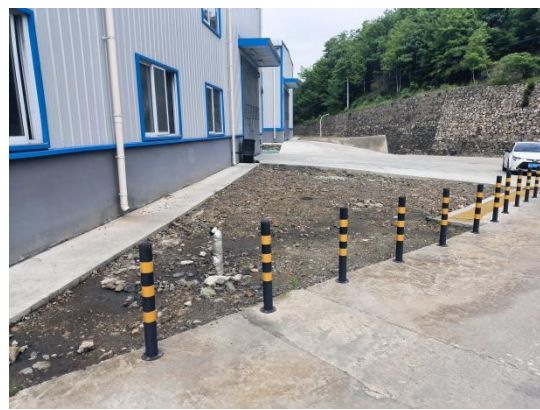
图 3.4-1 裸露地表苫盖不足

项目于2013年10月开工，2015年5月建成投产。经现场走访调查和建设方沟通，本项目从基建期至今未发生水土流失危害事件，项目水土保持工程措施、植物措施均按已批复的水土保持方案基本落实，但选矿车间附近裸露地表苫盖不足，水池周边的草坪绿化存在枯死现象，建设单位应加强水土保持设施的日常管理维护，确保稳定、长期有效的发挥水土保持作用。

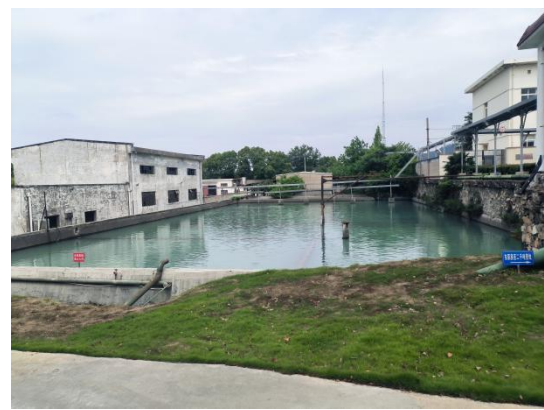
图 3.4-2 草皮枯死存在枯死
