# 安居瑞龙苑 水土保持监测总结报告

建设单位：深圳市安居腾龙房地产有限公司

监测单位：深圳市新安泰生态环保工程有限公司

# 安居瑞龙苑水土保持监测总结报告

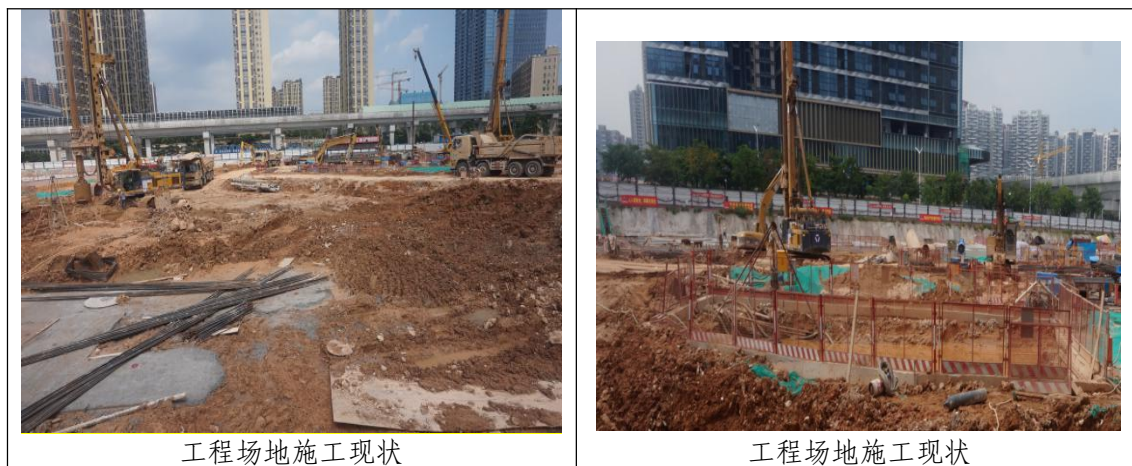
图 3-1 监测进场时遥感影像（2019 年 11 月）

占地情况如监测影像所示，以下为监测工作介入后，各时间工程建设区监测影像。

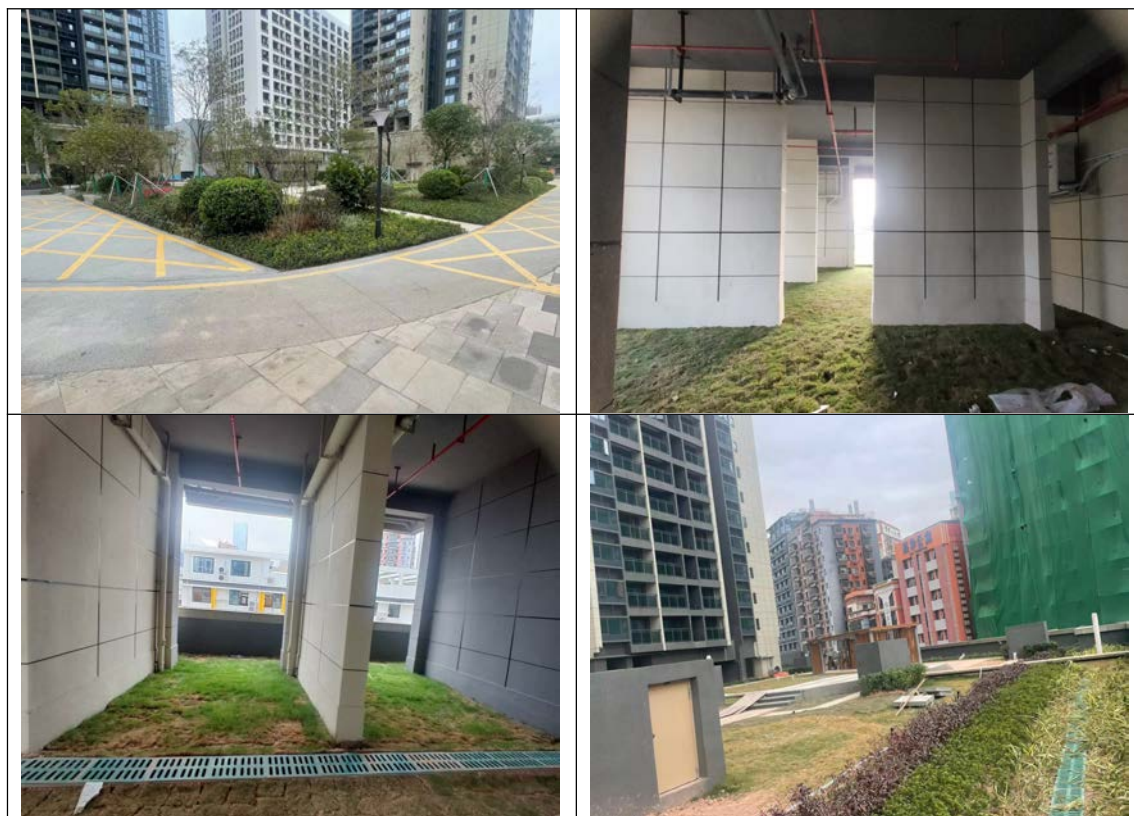
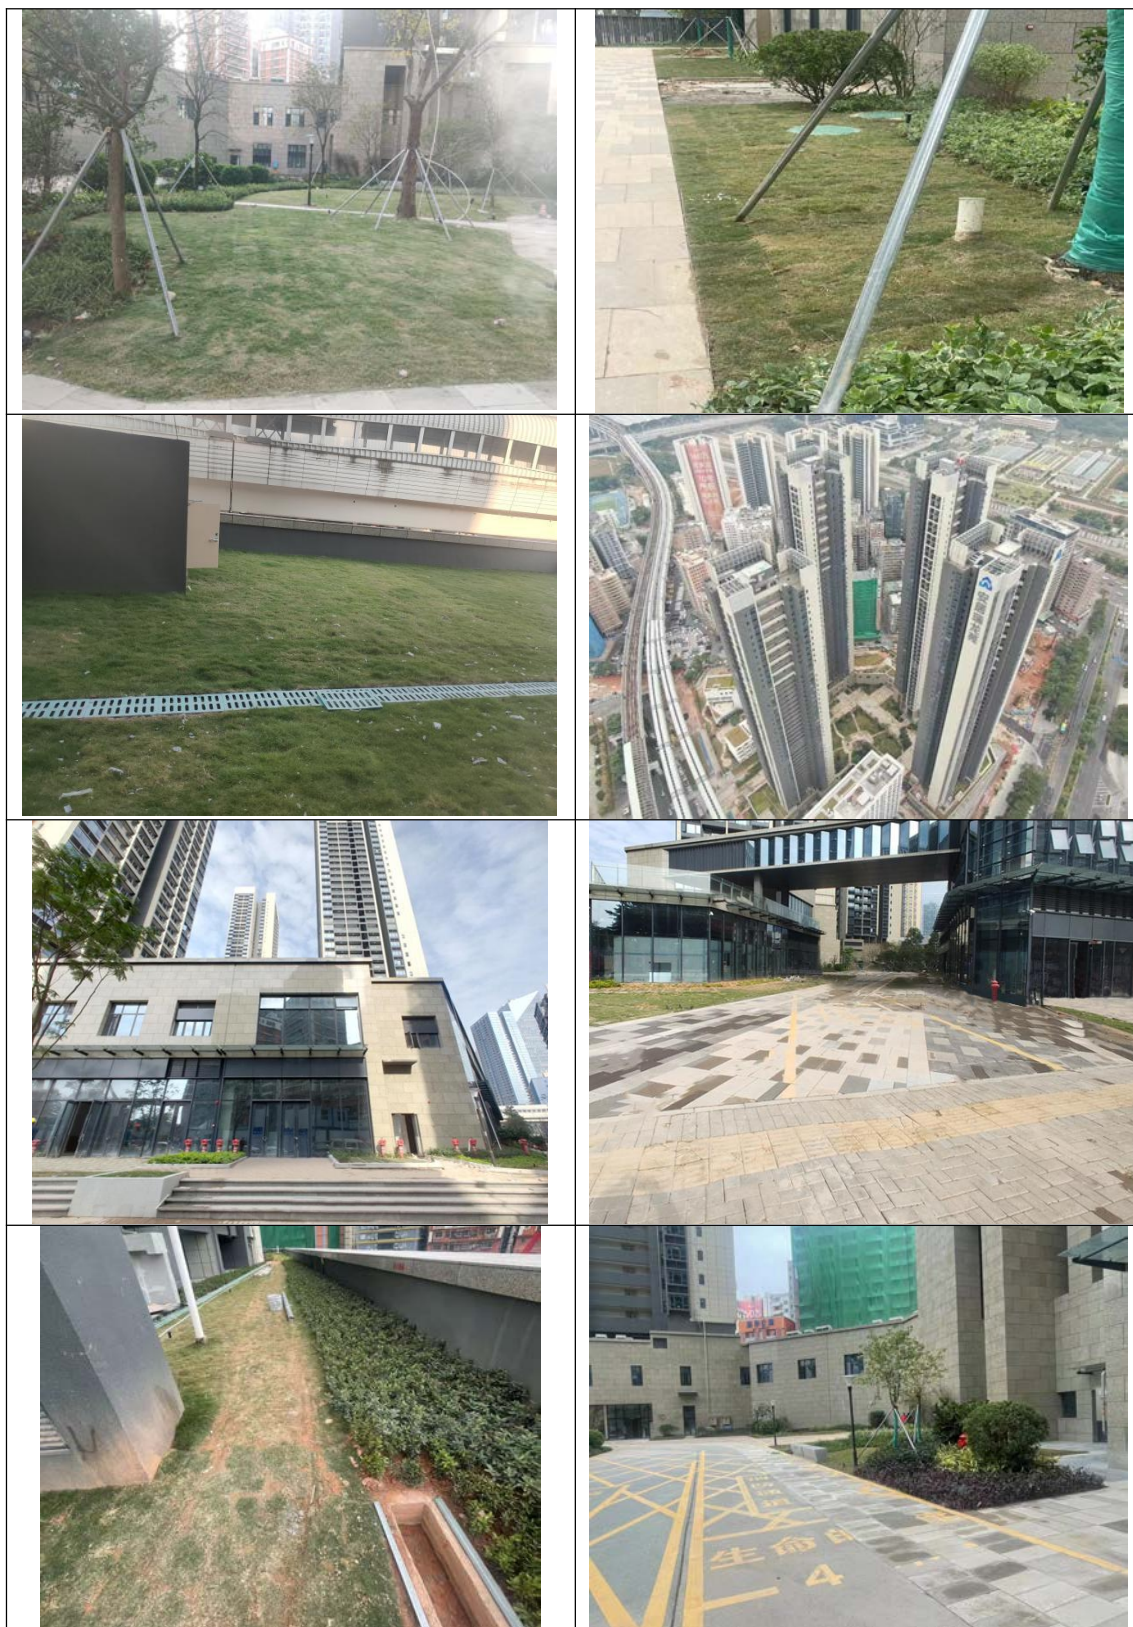
图 3-27 施工完工后监测影像（2023 年 10 月）

2023年10月，通过现场查勘，本项目建设区内场地均已硬化或绿化，景观绿化区域植被长势良好，区内排水管尺寸符合设计要求，无明显缺陷，排水出口无堵塞及泥沙沉积，水土保持设施已发挥控制水土流失的作用。

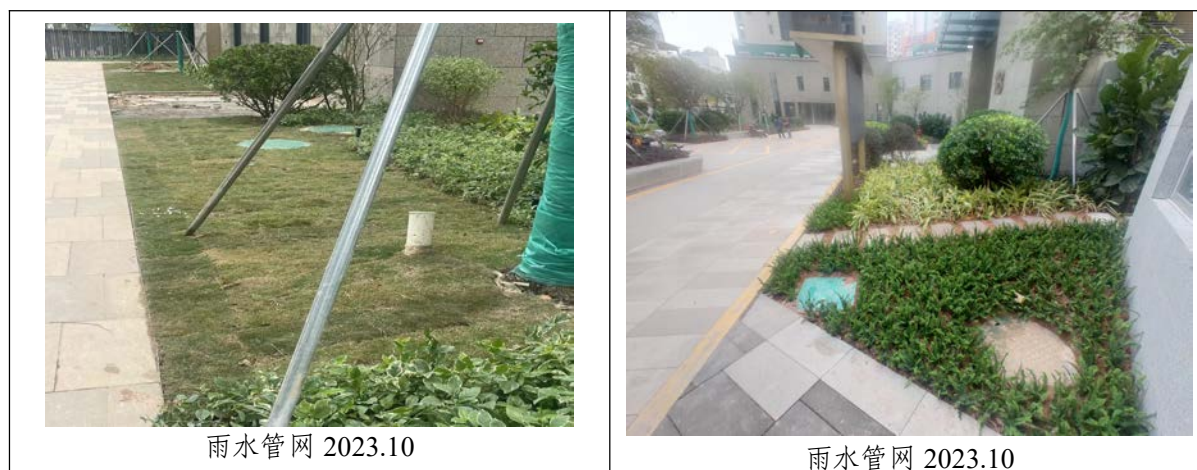
图 4-1 监测过程工程措施图

本工程实际完成的水土保持工程措施有：雨水管网 1600m。监测方法采用资料调查法和现场调查法，调查监测工程措施实施数量、完好程度、运行情况、措施的拦渣保土效果。区内水土保持工程措施实施情况统计见表 4-1。

各分区水土保持防治的工程措施基本已按照水土保持方案设计进行实施。水土保持工程措施防治责任基本得到落实。工程措施已按照相应的设计标准进行了施工，符合有关标准要求，实施的各项工程措施外观良好、无损毁现象，项目区新建的排水工程起到良好的排水功能，能够起到良好的水土保持作用。

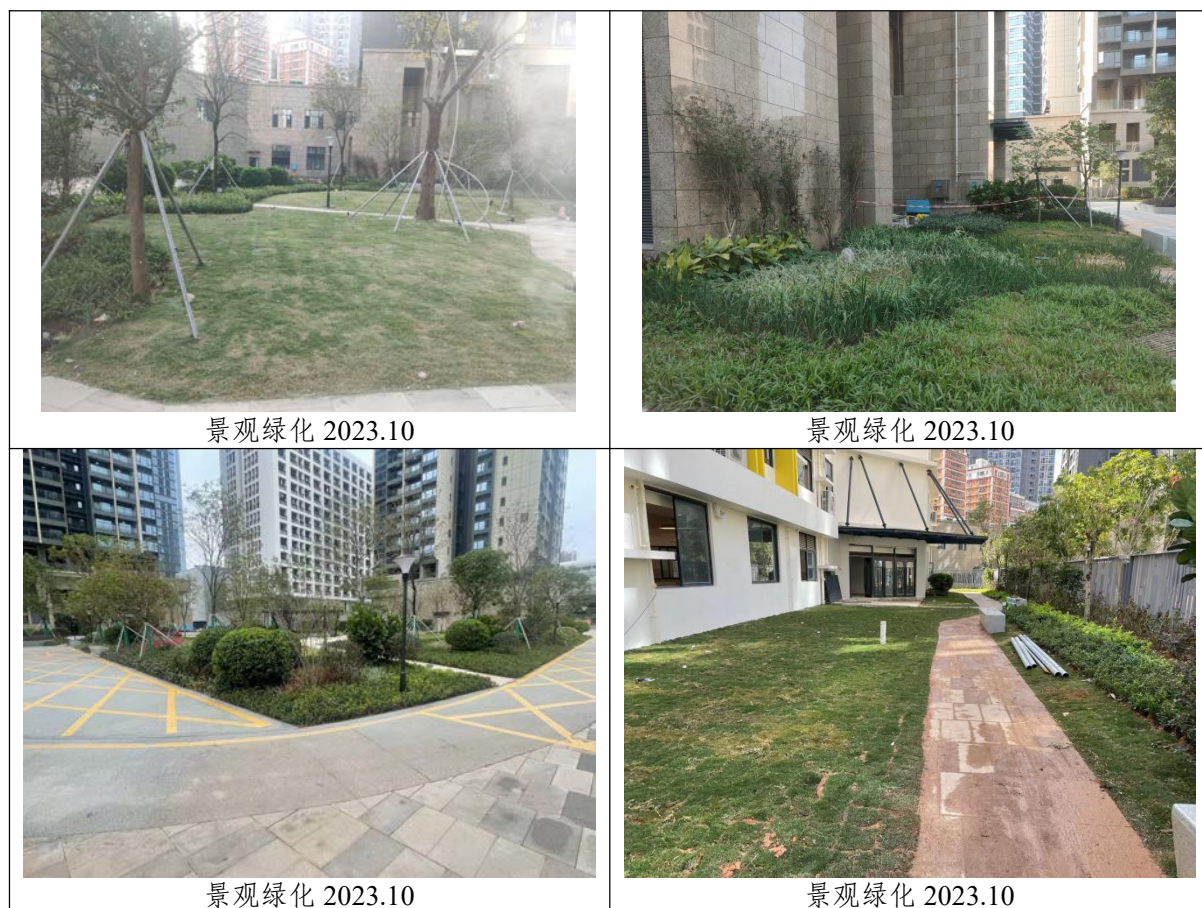
图 4-2 监测过程植物措施图

本工程实际完成的水土保持植物措施主要有：景观绿化 8031.96m<sup>2</sup>。监测方法采用现场调查法，实时监测不同阶段林草种植面积、成活率、生长情况及覆盖率、防治效果等。由主体工程施工单位完成，水土保持植物措施随其所属的主体工程同步实施完成，进度满足主体工程和水土保持要求。各区实施的植物措施及工程量见表 4-2。

各分区水土保持防治的植物措施基本已按照水土保持方案设计进行实施。种植的草木已经起到了良好的水土保持作用，水土流失情况也得到了改善，工程在施工完成

后进行绿化工程建设，并采取了适当的养护措施。水土保持植物措施防治责任基本得到落实。植物措施已按照相应的设计标准进行了施工，符合有关标准要求，已实施的绿化工程等不仅美化了环境，也覆盖了裸露地表，避免降雨和径流直接冲刷地表，能够起到良好的水土保持作用。
