# 沙洋平湖公园游乐园项目建设期水土保持监测特性表

# 前言

沙洋平湖公园游乐园项目位于沙洋县,项目总建筑面积 27980.7m²,水体面积 3253.8m²; 打造一个集陆地、水上、室内外游乐、特色餐饮、特色住宿于一体的综合性游乐公园,配套沿湖健康步道、公厕、停车场等配套公共设施。

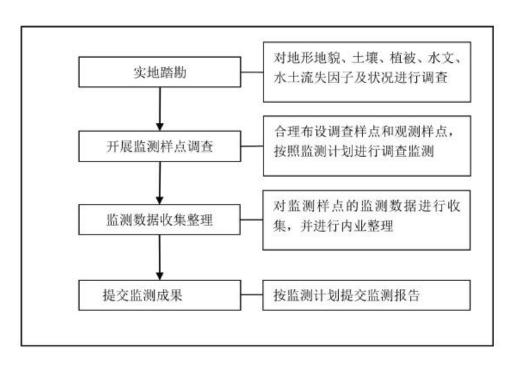
图2-1 水土保持监测路线图

- (1)结合工程实际和实地踏勘情况,依据监测范围和工程水土流失特点确定监测重点。
- (2)考虑到工程施工期间动态变化较大,特别是土方工程施工期间,无固定、稳定的扰动面,故监测样点主要为调查样点,同时辅以观测样点。调查样点主要为植被生长状况监测样方、边坡稳定性监测样点和水土保持设施效果监测样方,观测样点主要为侵蚀沟监测样方、测针监测样方。
- (3)对在工程区内布置的监测样点,设计合理的观测频次,对工程区水土流失进行动态跟踪监测。
- (4)按照设计的监测频次,及时对各监测样点的监测数据进行收集整理,分析项目区水土流失状况及水土保持设施运行情况,按计划提交监测报告。监测路线如图 2-1。

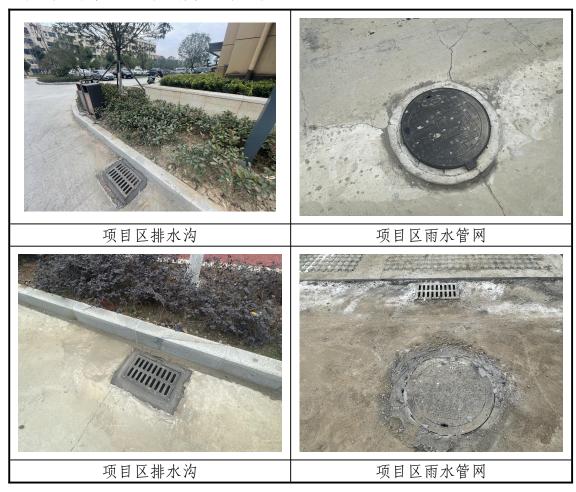
建设单位基本按照水土保持方案设计及水土保持初步设计方案落实了水土保持各项工程措施,从监测现场情况来看,工程设施建成后,各监测点水土流失强度逐渐下降,水土流失得到了较好的控制,设施基本满足防护要求。监测期间,工程措施实施过程中以及实施后的现场状况详见下图。

项目区排水管网

项目区场地平整

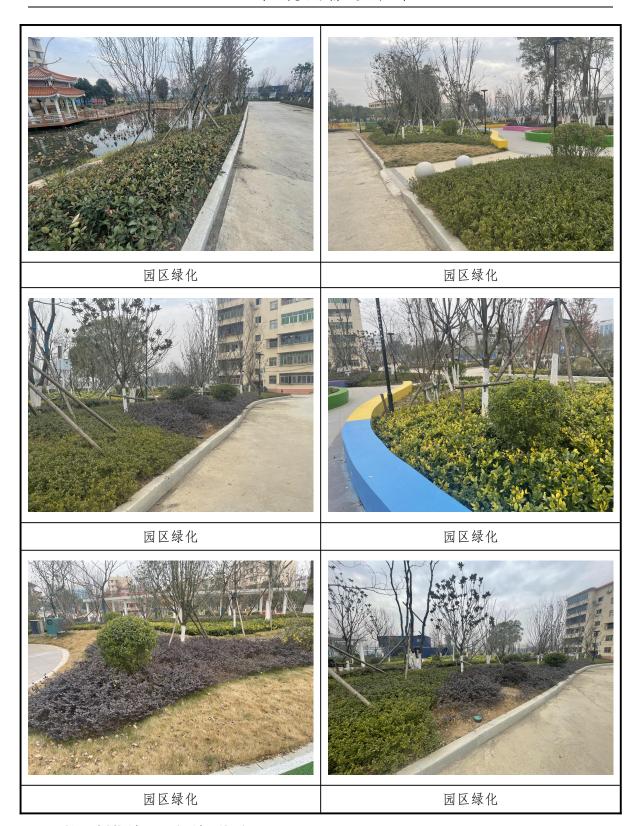
建设单位基本按照水土保持方案设计及水土保持初步设计方案落实了水土保持 各项植物措施,从监测现场情况来看,工程设施建成后,各监测点水土流失强度逐渐 下降,水土流失得到了较好的控制,设施基本满足防护要求。监测期间,植物措施实 施过程中以及实施后的现场状况详见下图。
