大理铭恒农业有限公司大理铭恒农副产品初加工项目建设

水土保持方案报告表

编制单位：云南泽川工程咨询有限公司

2025 年 1 月

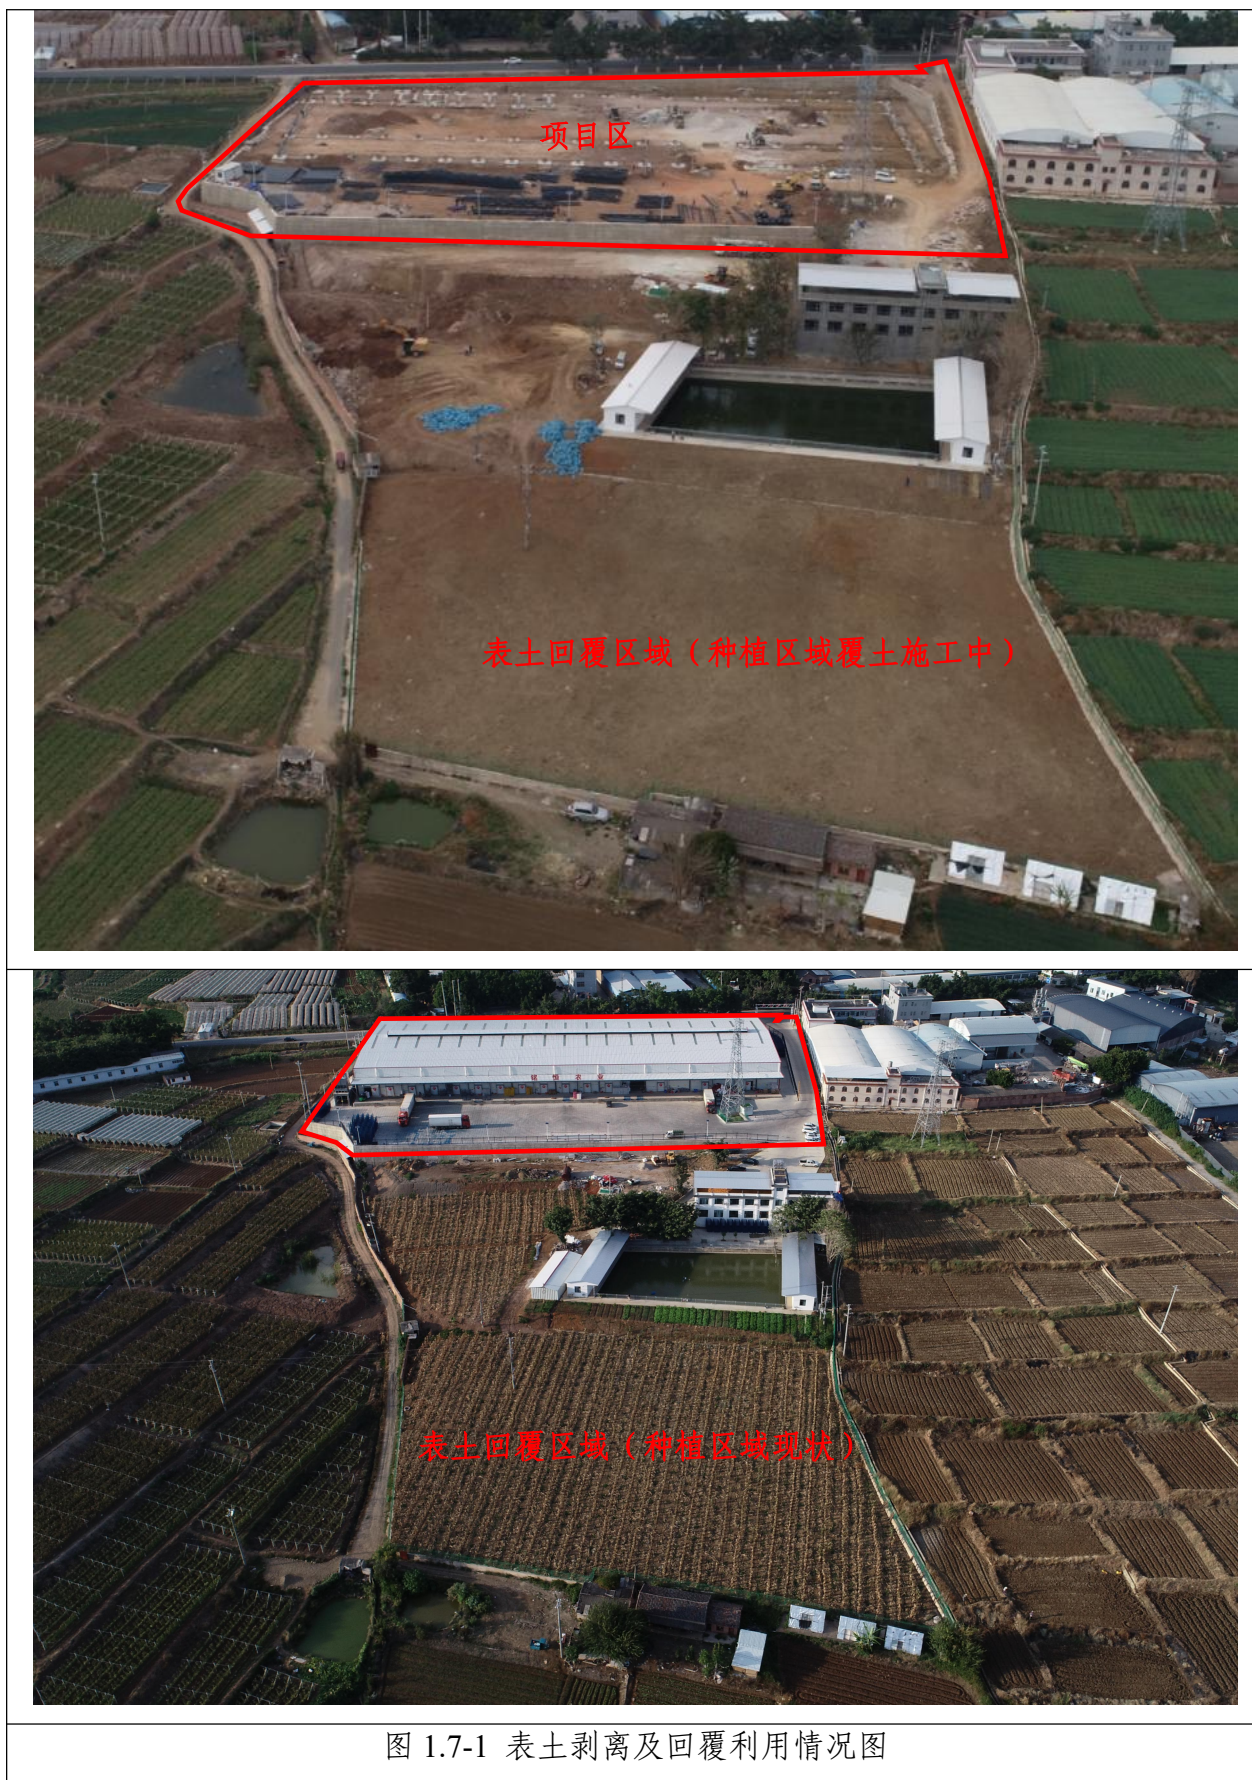
图 1.7-1 表土剥离及回覆利用情况图

根据项目业主提供资料及现场勘查，本项目实施剥离表土0.37万m³，剥离表土回覆于项目区绿化区0.01万m³，其余剥离表土0.36万m³即时回覆于南侧园地种植区域。本项目剥离表土0.01万m³绿化区回覆部分临时堆存于绿化区，其他即时回覆于南侧园地种植区域，未单独设置表土场。剥离表土及覆土情况详见下图1.7-1及表1.7-1。

根据项目业主提供资料及现场勘查，本项目原地貌占地类型为园地（果园）、交通运输用地（农村道路），其中园地种植区域表层土具备一定肥力，表土层厚0.2m~0.4m。根据建设单位介绍及现场调查，建设单位承包土地约45亩，本项目建设区位于承包土地北侧，承包土地南侧为园地种植区域及水塘，原有种植区划分单元较小，建设单位对南侧种植区进行整地后栽植果树，本项目已于2024年3月进行施工，项目平整时对原有园地可剥离表土区域实施了表土剥离，平均剥离表土厚度0.3m，剥离表土主要回覆于承包土地南侧种植区，其他少量回覆于绿化区。根据施工资料，结合场地原地貌、土壤厚度确定本项目实施表土剥离面积约1.24hm²，剥离表土量0.37万m³。
