瑞丽市瑞丽古城森源豪院建设项目

# 水土保持方案报告表

编 制 单 位：云南环丰环保技术服务有限公司

报 批 时 间：2024 年 8 月

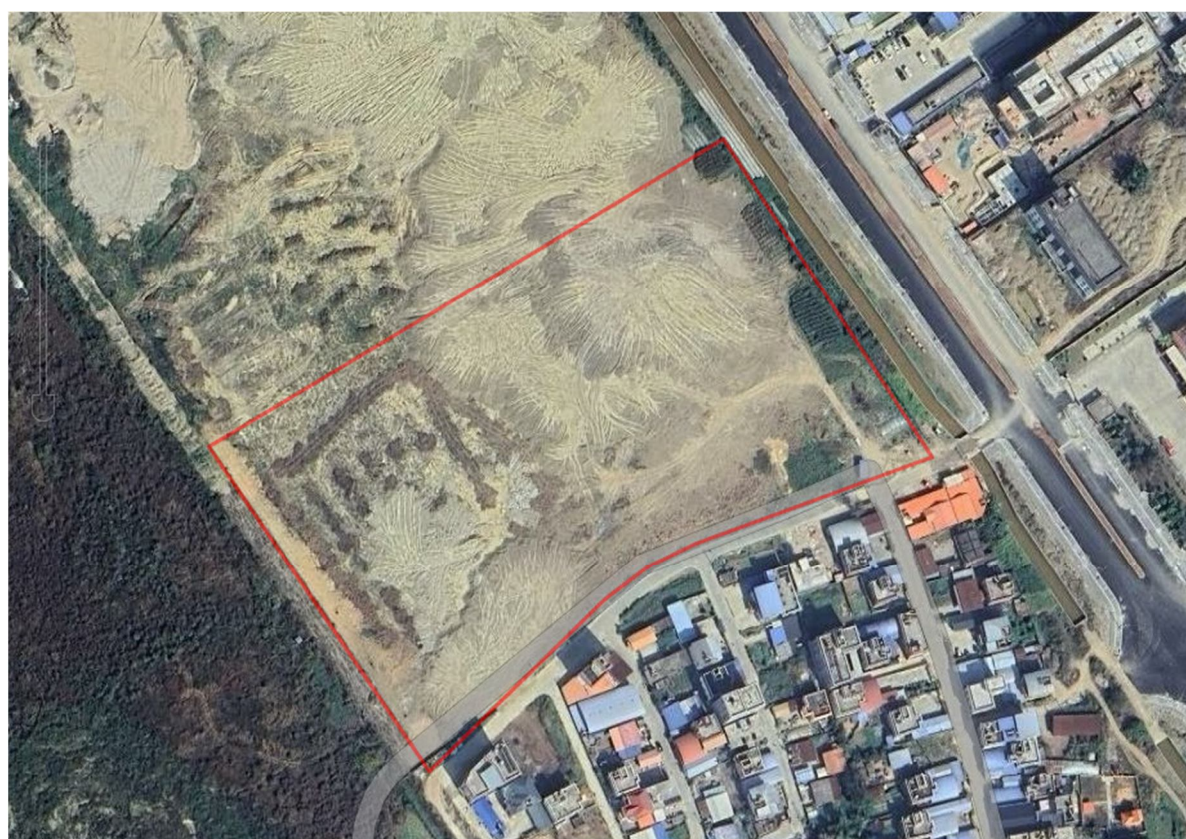
项目区原始地貌影像图（2022 年 8 月拍摄）

本项目进场施工时区内用地为扰动后的裸露地表，结合《土地利用现状分类》GB/T 21010-2017 分析，项目区占地为其他土地。根据《土壤侵蚀分级分类标准》分析，现状区内水土流失呈轻度。项目区现状如下：

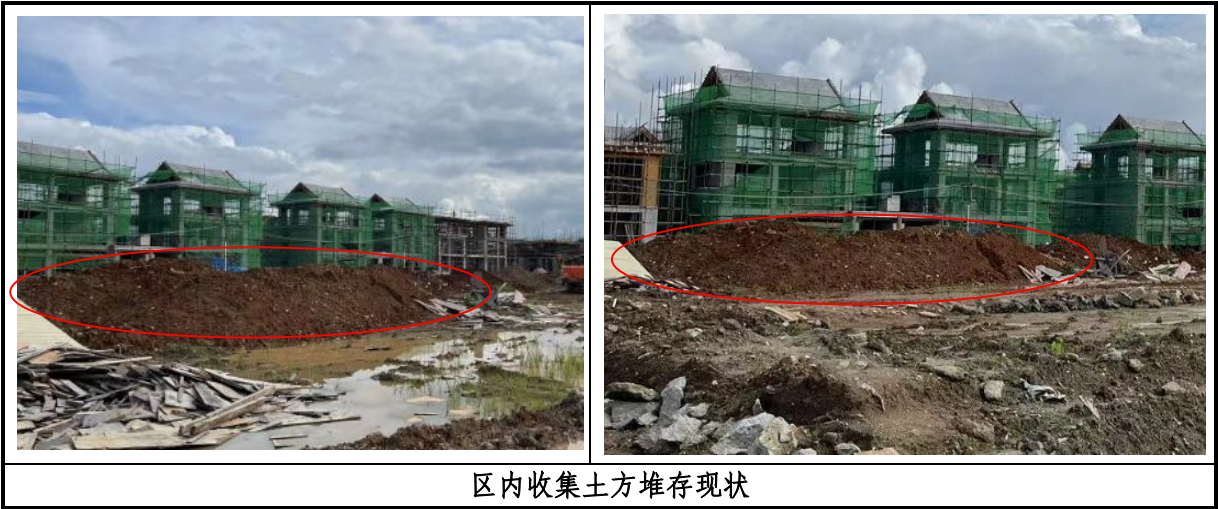
目前项目收集土方均集中堆存于区内临时堆土场内，区内土方堆存现状如下：

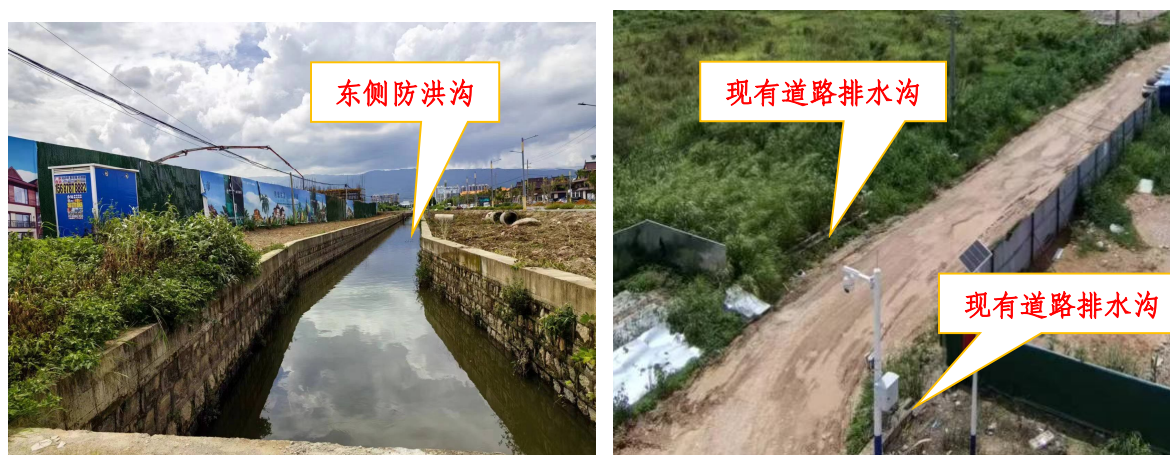
图 2-2 项目区周边排水设施现状

根据现场勘查，项目区建设期间区内汇水通过施工期实施的临时排水沟收集，经沉砂池处理后分别从项目区西侧及东侧排至项目区外，东侧排至现有防洪沟内，西侧排至现有土路一侧道路排水沟内。

项目区周边排水设施现状如下：

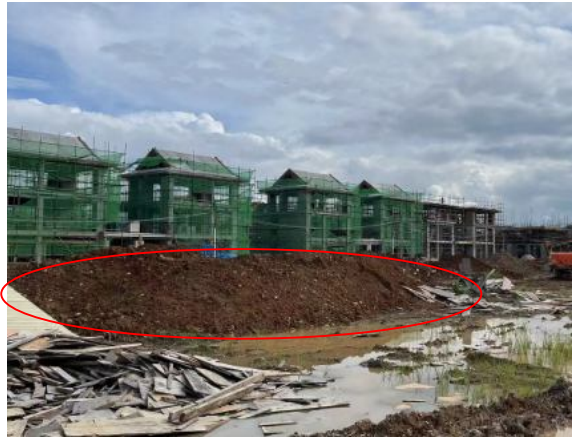
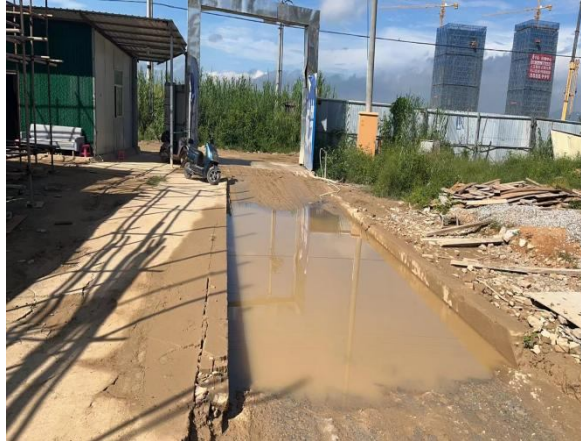
| 区内收集土方堆存现状 | 实施车辆清洗池现状 |

根据现场勘查，截止本方案介入时（2024 年 7 月），项目已开工建设。结合现场实际情况分析，截止目前，项目在以往建设过程中在区内实施了车辆清洗池等一系列具有水土保持功能的措施，具体实施工程量为建构物区土方收集利用 0.12 万 m<sup>3</sup>，道路及硬化区车辆清洗池 1 座。

根据现场踏勘情况，本项目已实施的水土保持措施运行良好，起到了很好的水土保持作用，有效减少因项目建设产生的水土流失，但仍有不足之处，需进行补充完善。目前区内实施措施现状如下：
