# 生产建设项目水土保持监测 季度报告表

工程名称：珲乌高速公路大安南互通

监测时段：2023年4月1日—2023年6月30日

监测单位：长春市晟亚齐环保科技有限公司

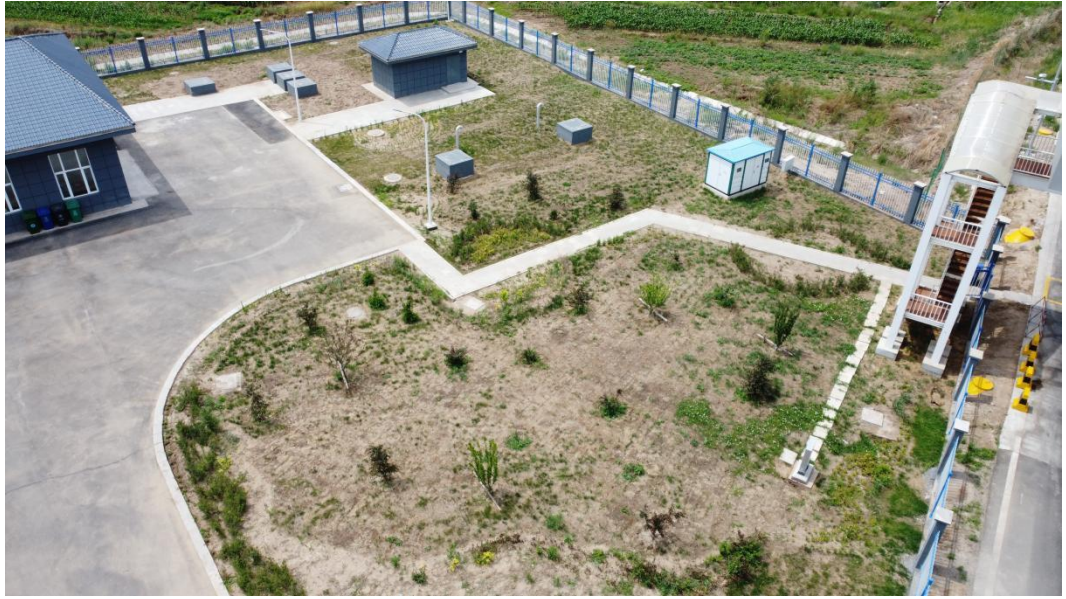
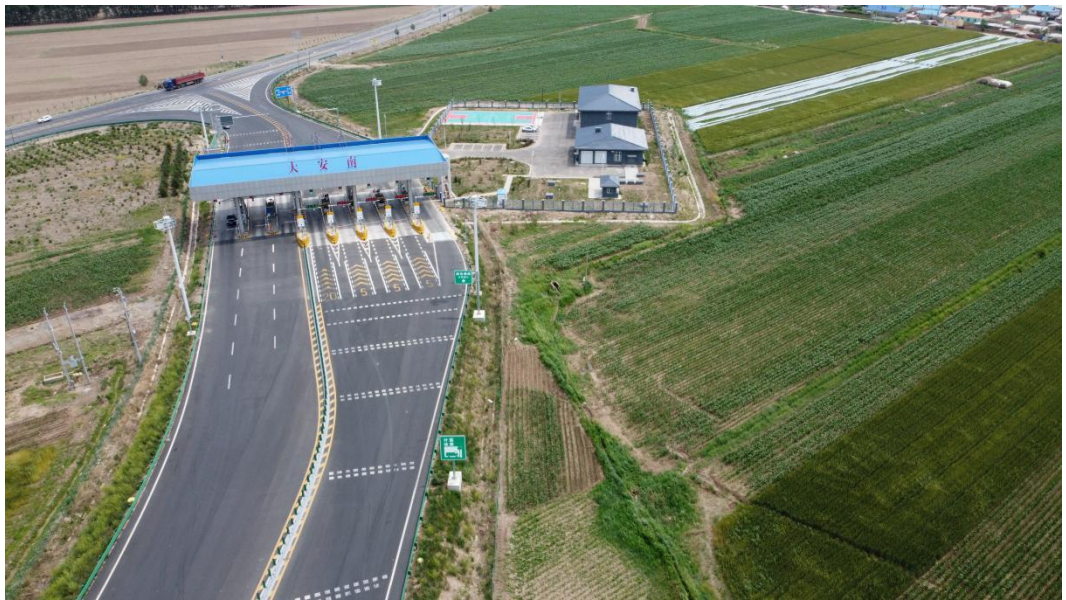
监测工作  
开展情况

水土流失危害事件	无
三色评价	<input checked="" type="checkbox"/> 绿色 <input type="checkbox"/> 黄色 <input type="checkbox"/> 红色
监测工作开展情况	<p>我单位派技术人员赴现场，对扰动土地情况、水土流失情况及水土保持措施进行监测，对工程措施和临时措施水土流失指标进行了实地调查，采用无人机遥感等监测方法对固定监测点的工程措施和临时措施进行持续监测。</p>
监测工作开展情况
