表 1 项目总体情况

建设项目名称	合川区福寿水电站增效扩容改造工程				
建设单位	合川区福寿水力发电站				
法人代表	黄建辉	联系人	黄建辉		
通信地址	重庆市合川区官渡镇唐桥村				
联系电话	13983662935	传真	/	邮编	/
建设地点	重庆市合川区官渡镇唐桥村				
项目性质	<input type="checkbox"/> 新建 <input checked="" type="checkbox"/> 改扩建 <input type="checkbox"/> 技改		行业类别	D4413 水电站发电	
环评报告表名称	合川区福寿水电站增效扩容改造工程				
项目环评单位	重庆环科源博达环保科技有限公司				
项目设计单位	重庆精佳工程设计咨询有限公司				
环评审批部门	重庆市合川区生态环境局	文号	渝（合）环准（2020）093 号	时间	2020.12.29
初步设计审批部门	重庆市合川区水务局、财政局	文号	合川水务（2012）57 号	时间	2012.3.5
设计审批部门	/				
环保设施设计单位	/				
施工单位	/				
监理单位	/				
投资总概算（万元）	82	其中：环保投资（万元）	7.9	实际环保投资占总投资比例	9.63%
实际总投资（万元）	82	其中：环保投资（万元）	7.9		
设计生产能力	设计引用流量 1.27m ³ /s, 设计水头 20m, 总装机容量 200kw, 设计年发电量 72 万 kw·h。		建设项目开工日期	2012	
实际生产能力	设计引用流量 1.27m ³ /s, 设计水头 20m, 总装机容量 200kw, 设计年发电量 72 万 kw·h。		投入试运行日期	2013	
调查经费	/

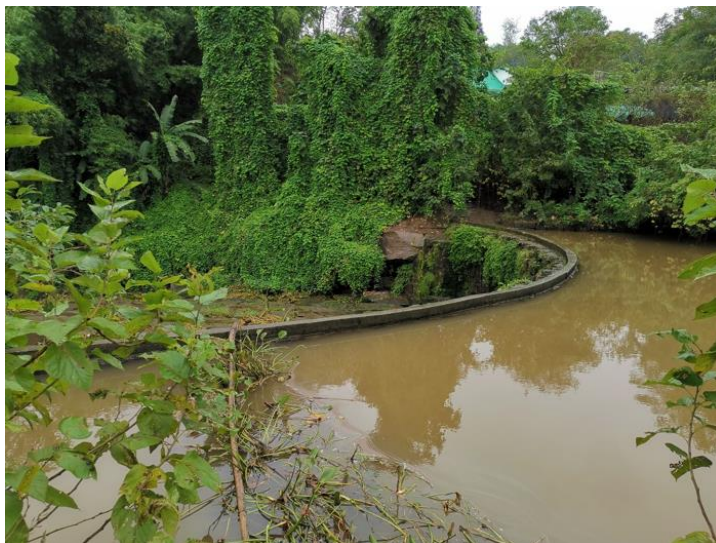
图 4-2 坝址现状图

增效扩容整改方案不改变拦水坝坝址和坝型，仅对取水口闸门进行除锈防腐处理和拦污栅更换。拦水坝地处合川区官渡镇唐桥村境内，位于大鳌溪上一天然断崖跌水上方；挡水建筑物为浆砌石结构拱坝，坝体长约 30m，最大坝高约 3m，坝址正常水位 240.0m；水库

回水长度约 463m；坝前最大水深 2m，枯水期坝前水深约 1.5m，库区消落带最大高度 0.5m。取水口位于坝址右侧，尺寸 1.5×2m，取水闸门 1 扇，拦污栅 1 个。福寿电站大坝设置泄流孔位于水面下 2m，无闸阀控制，生态放流量不得小于 0.085m³/s。

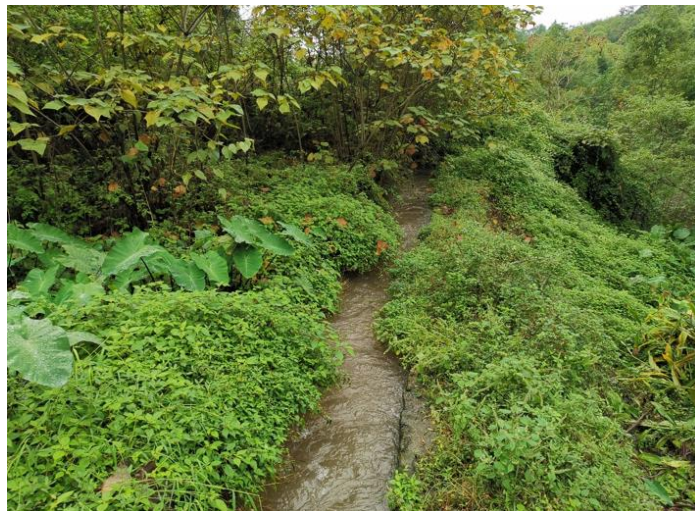
图 4-5 引水渠现状图

采用明渠引水，渠长 725m，对原引水沟渠进行修缮；引水后接压力前池。增效扩容整改已于 2013 年实施完毕。

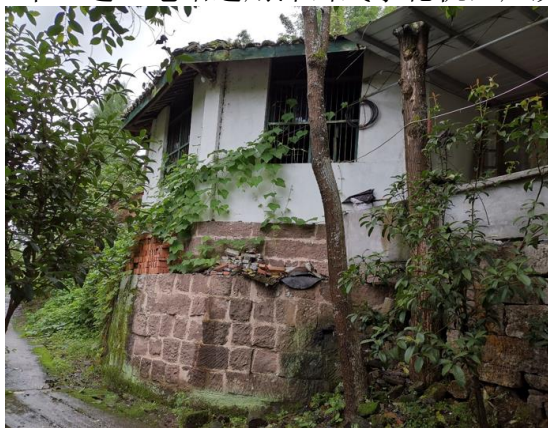
图 4-6 厂房外部现状图

福寿水电站厂房为岸边式地面式厂房，厂房级别为 5 级，设计洪水标准采用 20 年一遇，校核洪水标准采用 50 年一遇。电站选用冲击式水轮机，厂房的地坪高程为 223.3m。

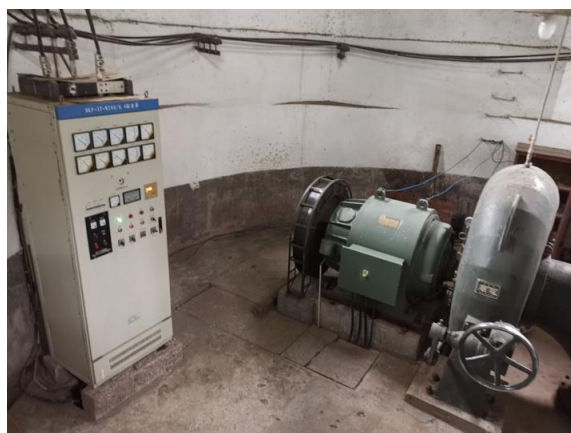
图 4-7 厂房内部现状图

厂址位于下游大坝左岸下游相对较平坦的位置。原厂房不变，主要对原厂房进行修葺，拆除原有水轮机、发电机、调速器、变压器、配电屏，新建水轮机 1 台、发电机 1 台、调

速器 1 台、变压器 1 台，配电屏 1 面，总装机容量 200kw。增效扩容整改已于 2013 年实施完毕。

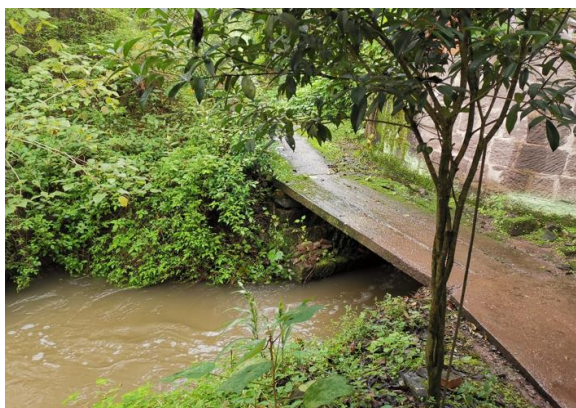
图 4-8 尾水排放口现状图

根据建设单位提供资料及现场调查情况，验收项目噪声主要来自厂房内的水轮发电机组，发电机组位于发电机房内；尾水排放为直排大鳌溪，排放口位于厂房下方，排放口与河面的落差很小，且排放口在建筑物内，因此尾水排放噪声对周围的环境影响很小。
