# 抚顺矿业集团有限责任公司东露天矿开采工程 水土保持设施验收评估报告

建设单位：抚顺矿业集团有限责任公司东露天矿

评估单位：抚顺市水利勘测设计研究院有限公司

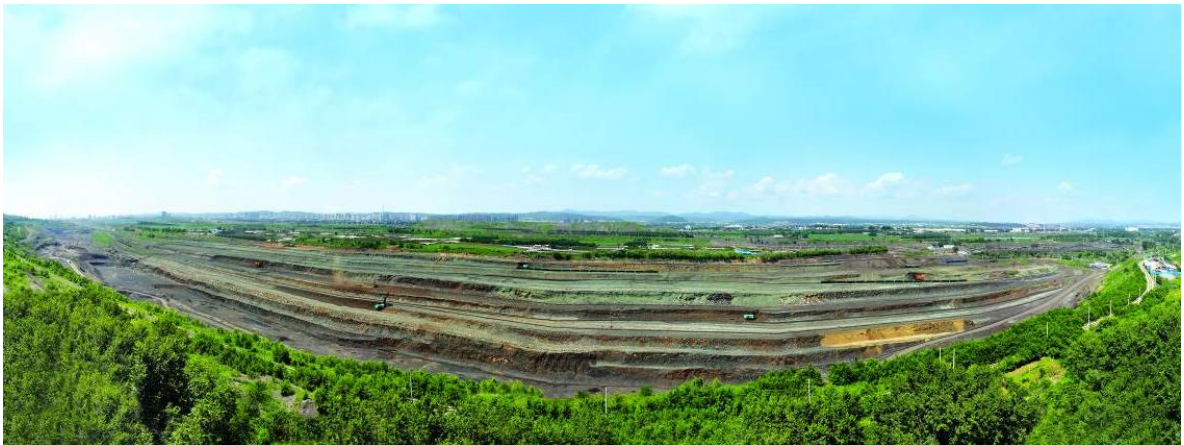
图1 现状照片图

初期生产恢复阶段：这一阶段首先要完成一定的基建工程，一期采矿生产从首采区开始，在完成东四段、东二段水沟治理后，将 E7600-E10000 区间现地表以上早期采矿剩下部份贫矿和煤炭采至最终境界，然后以电铁工艺转入在贫矿底板拉沟降深。本阶段另一主要生产任务是完成必要的富矿采掘台阶恢复或是新开辟富矿采掘台阶。开辟富矿台阶在各个区间有所不同。在 E7600-E10000 区间本阶段由贫矿底板拉沟降深，在向北推进过程中形成富矿台阶，同时也完成了初期在这一区间的露煤剥离量（贫矿）。在 2012 年末达到 1190 万 t/a 生产能力所需的富矿采掘工作面。

富矿正常生产阶段：时间从 2012 年～2037 年，历时 26 年，富矿、煤炭均保持稳定生产。为保持上述两种矿物稳定生产能力，各个时期必须严格按照设计均衡后的生产剥采比组织生产，做到剥采协调，同时又要保证达到设计要求的年降深速度（7m/a）和水平推进速度（42m/a）。这样的降深和水平推进速度要求煤炭和富矿同步进行。

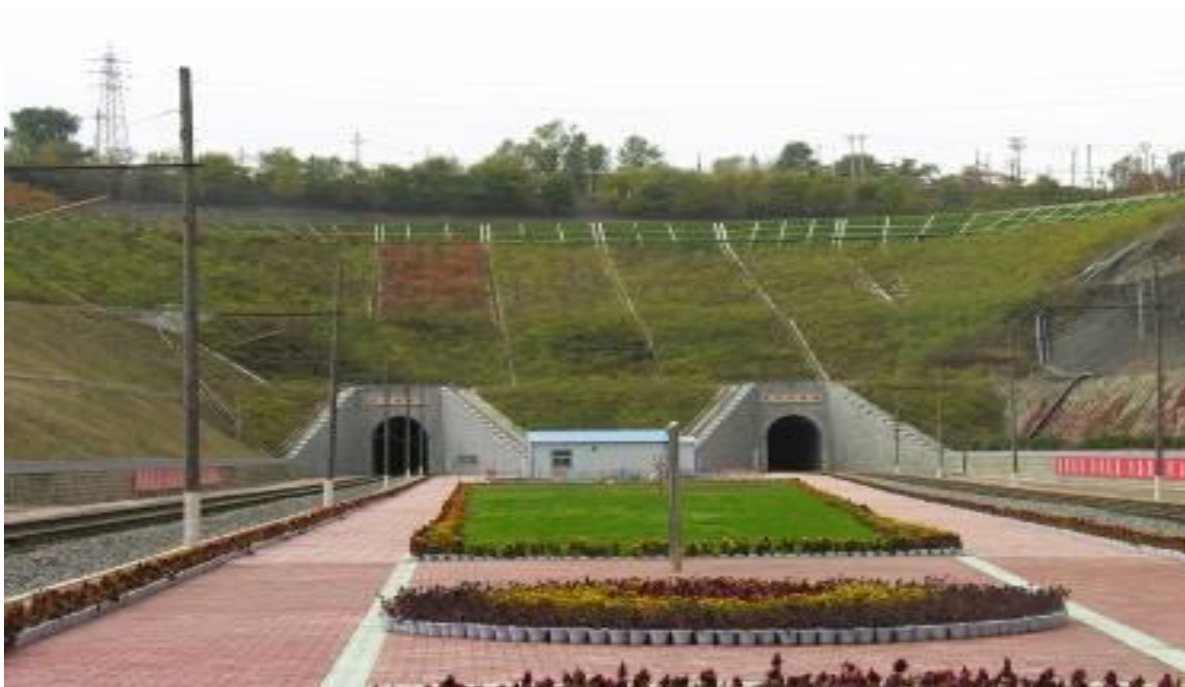
图3 现状照片图

隧洞位于整个区域的西侧，将东露天矿的采掘场与西露天矿内的排土场进行了连接，采用两座单线隧洞方案，隧道的地理位置在东岗立交桥下，在东岗下+48m水平，双孔单线，单线长460m，隧道纵向坡度为4%，东侧高，西侧低。使得西露天矿负担东露天矿剥离物的排弃任务。隧洞占地面积1.84hm<sup>2</sup>。

隧道结构类型即混凝土结构。断面采用直墙式、三心拱形断面。两条隧道间的联络洞和避车洞采用直墙圆拱形断面。隧道内净断面：宽×高为5.0m×6.65m（轨面标高以上）。最大开挖断面：宽×高为6.7m×9.76m。

隧道衬砌形式采用复合式衬砌。根据隧道开挖的不同围岩级别选择不同类型的支护、衬砌方式和厚度。

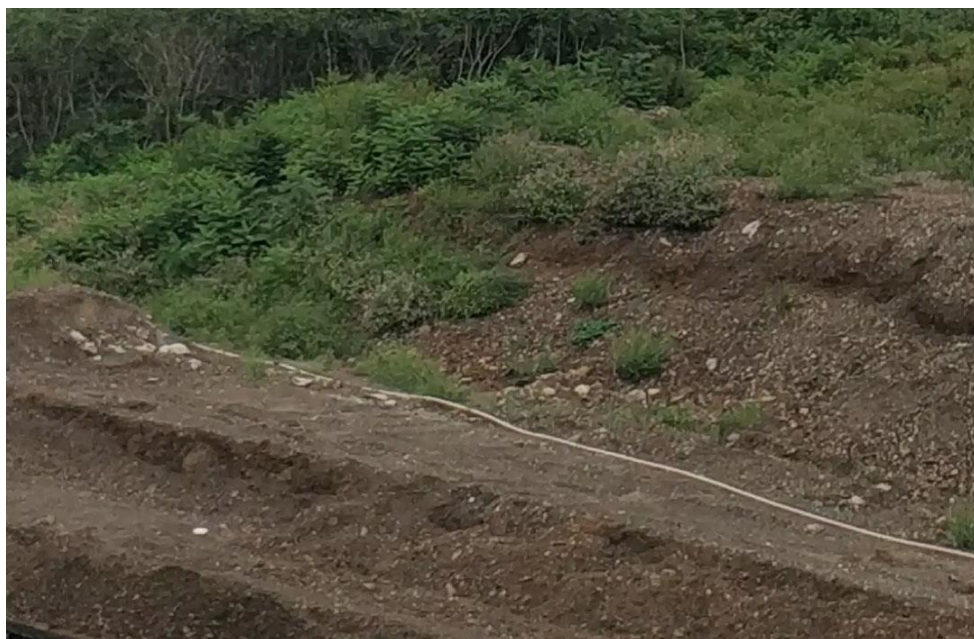
图4 现状照片图

临时堆土场位于北侧区域，总占地面积  $21.39\text{hm}^2$ 。占地类型为耕地和荒地。用于堆存露天开采过程中产生的黄土和表土。根据矿业集团的总体规划，这部分土方经临时堆放后，运至西露天矿、东舍场等区域进行复垦。目前场内土方采用密目网进行了苫盖，后期将在区域内修建防洪堤。
