融安至从江高速公路一期工程（融安至安太段）

# 水土保持监测季度报告表

（2024 年第 1 季度）

监测单位：广西壮族自治区柳州水利电力勘测设计研究院

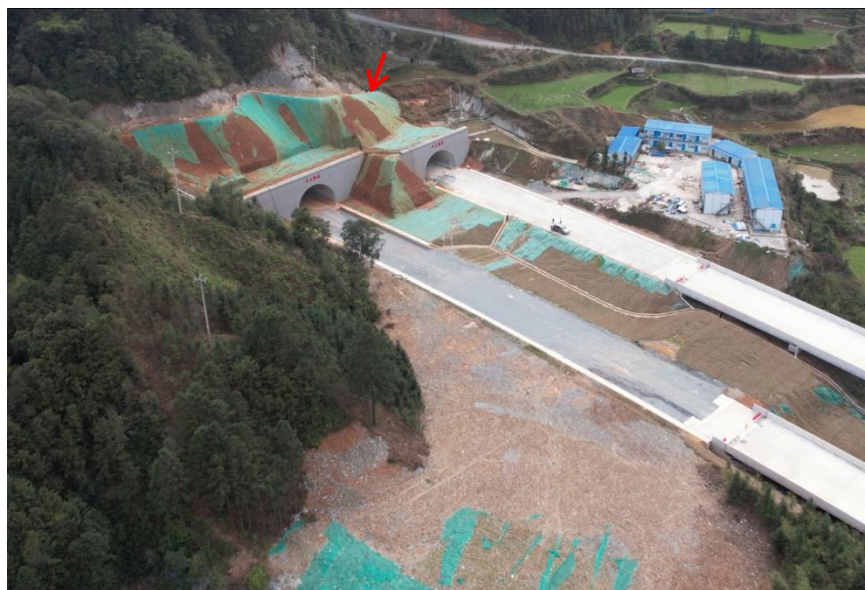
安太隧道出口新增喷播  
草籽和密目  
网苫盖

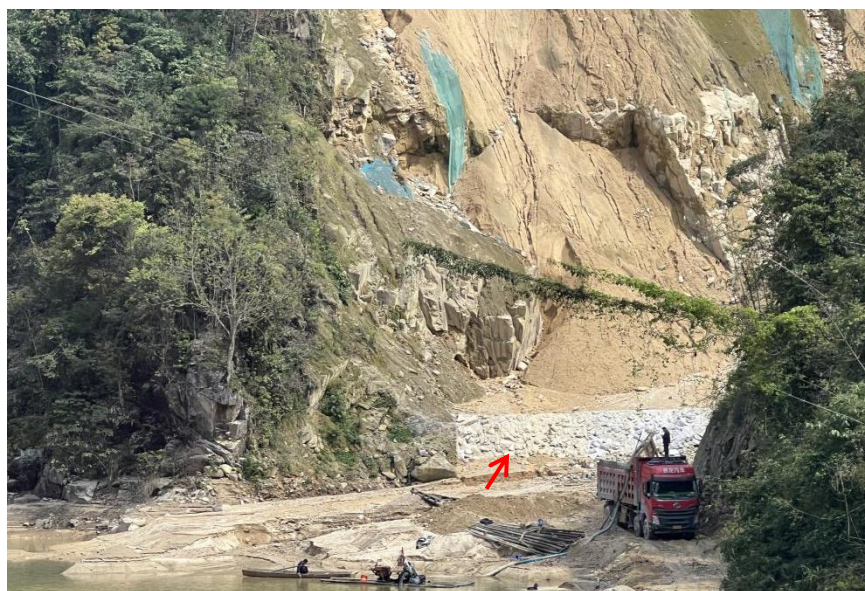
九溪村大桥  
桥台边坡坡  
底新增拦渣  
墙
