融安至从江高速公路一期工程（融安至安太段）

# 水土保持监测季度报告表

（2024 年第 1 季度）

监测单位：广西壮族自治区柳州水利电力勘测设计研究院

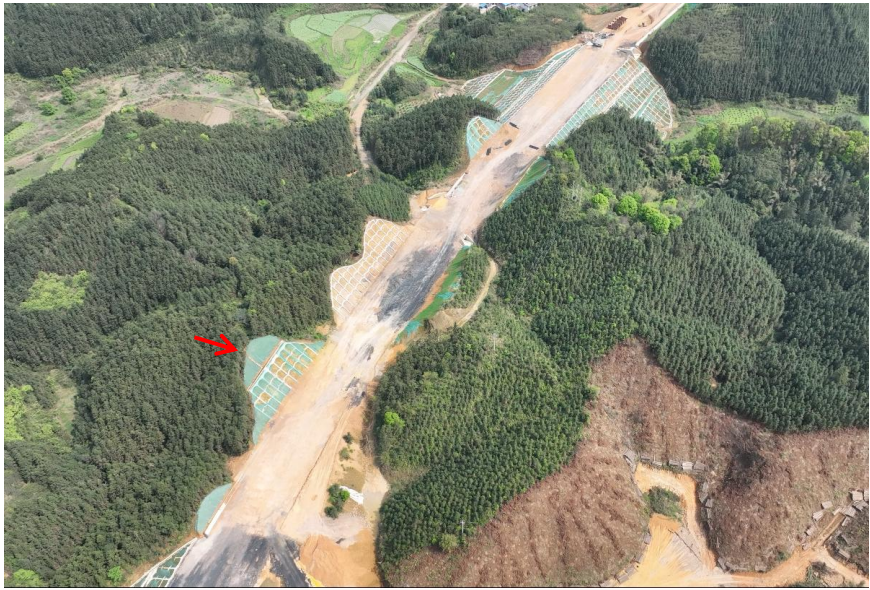
| | <p>K9+100 路基<br/>边坡新增框<br/>格骨架护坡<br/>和密目网苫<br/>盖</p> |

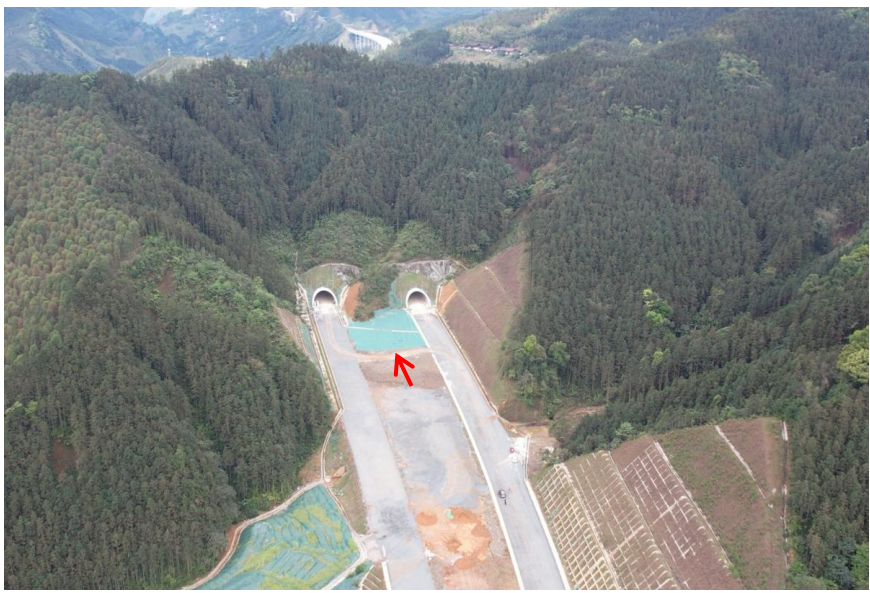
| | <p>石磷隧道入<br/>口新增排水<br/>沟和密目网<br/>苫盖</p> |

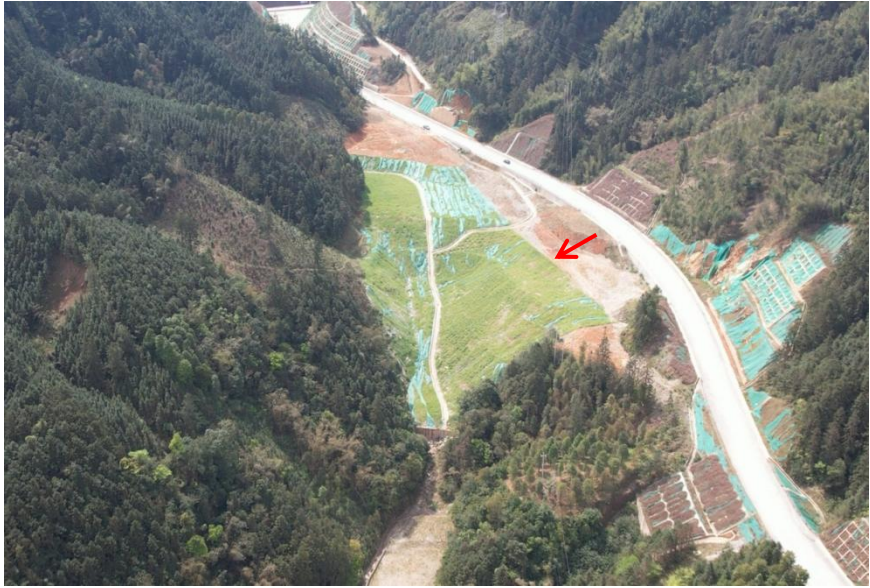
| | <p>23#弃渣场新增绿化</p> |

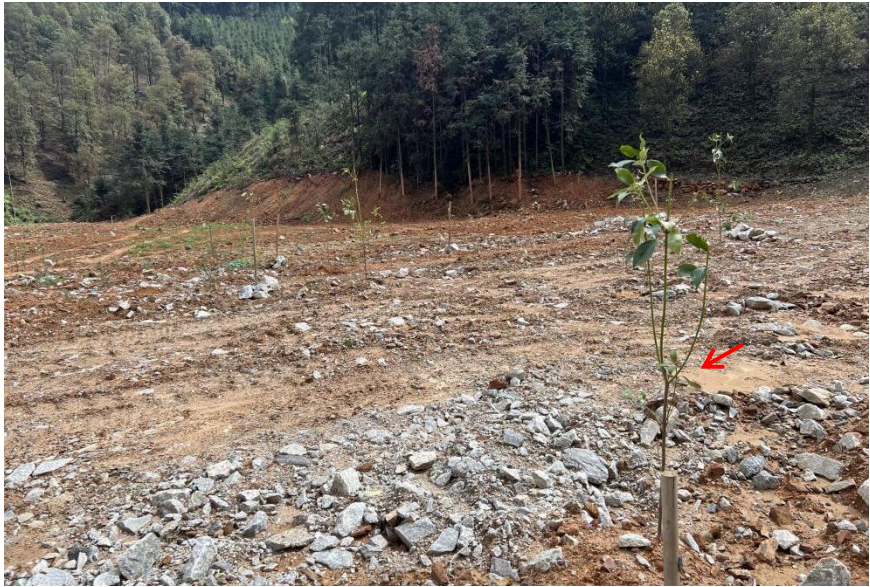
| | <p>23#弃渣场坡顶种植乔木</p> |

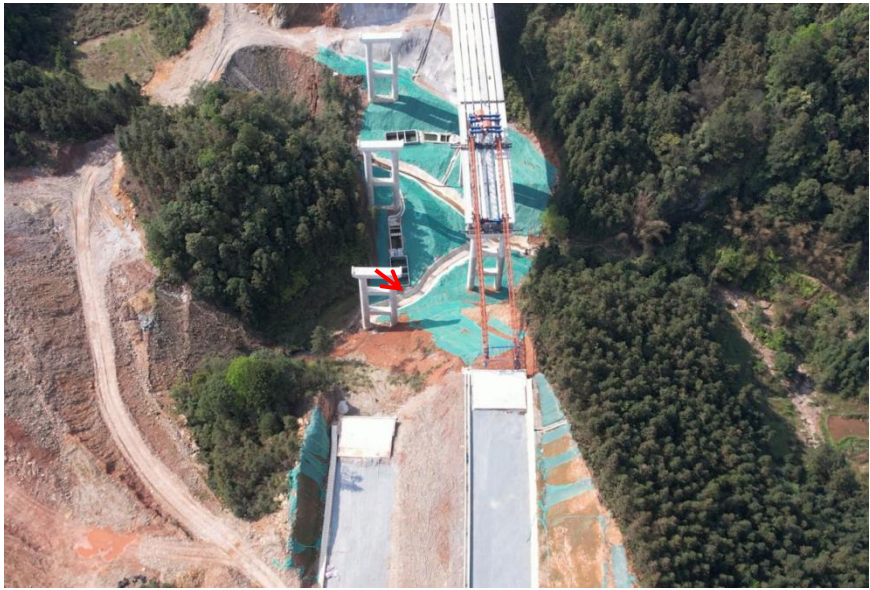
| | <p>归秀 3 号大<br/>桥桥底新增<br/>排水沟、沉沙<br/>池、密目网苫<br/>盖</p> |

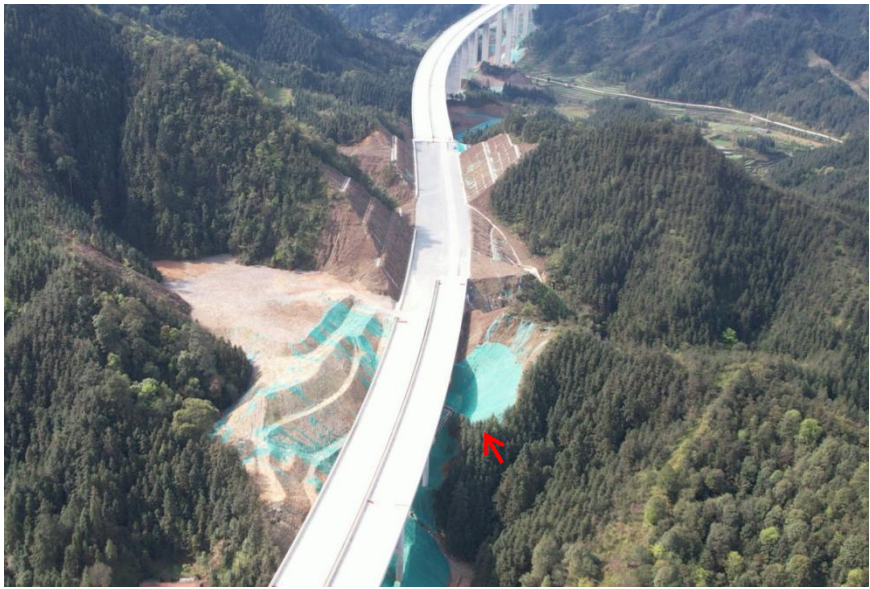
| | <p>甲波大桥桥<br/>底新增密目<br/>网苫盖</p> |

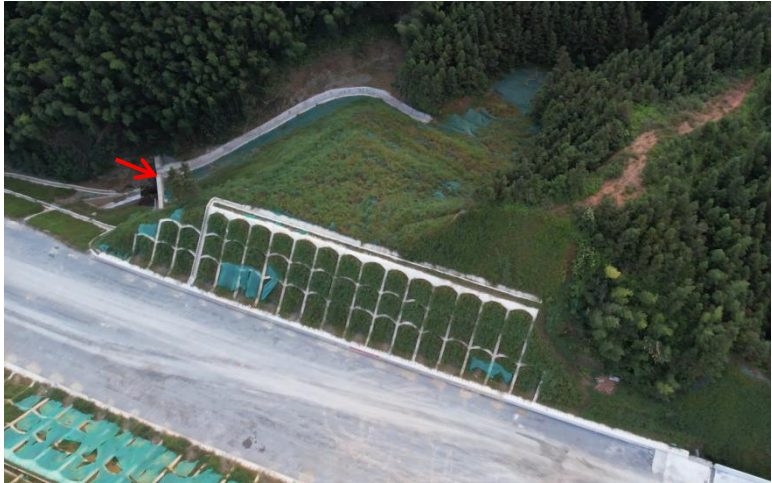
| 弃渣场概况 | | 弃渣场现状照片 |
|---|---|---|
| 35# | K39+140 左侧 20m<br>弃渣场<br>占地：0.38hm <sup>2</sup><br>已堆渣：2.20 万 m <sup>3</sup> | |
| | 措施实施情况：<br><u>已实施</u> ：拦渣墙、边<br>坡分级、排水沟、土<br>地整治、综合覆绿<br>未实施：无 | |
